RAPPORT D'INSPECTION PRÉCHAT

PROPRIÉTÉ SISE AU
123, rue des Érables
MaVille, (Québec)

Dossier : MonsieurX161030

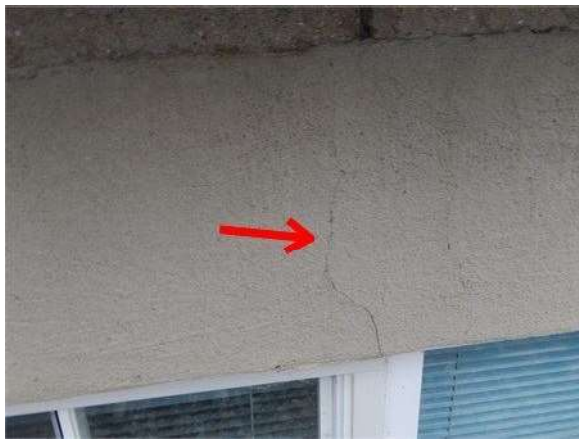
Nous avons noté la présence de 13 fissures mineures sur les murs de fondation. Trois en façade, deux du côté gauche, une dans le coin arrière gauche et 4 sur le mur arrière. Nous avons noté de l'efflorescence sur le mur de fondation du côté avant droit correspondant à une fissure notée à cet endroit. L'efflorescence (dépôts de sel sur la surface) est un phénomène provoqué par un béton chargé d'eau, rejetant l'humidité dans l'air ambiant du sous-sol. Cela peut contribuer à des excès d'humidité dommageable. L'efflorescence nous témoigne donc qu'y a déjà eu infiltration d'eau à cet endroit. Vérifier régulièrement et noter tout agrandissement des fissures. Si une fissure s'agrandit, une expertise par un spécialiste doit être réalisée. Nous recommandons de réparer les fissures apparentes pour éviter que l'eau n'y pénètre et n'aggrave leur état lors des cycles de gel et de dégel. Une fissure non réparée représente un risque d'infiltration d'eau. Nous vous suggérons de faire appel à un spécialiste pour faire la réparation de ces fissures.

Fissure au dessus de la fenêtre à l'avant de la maison.

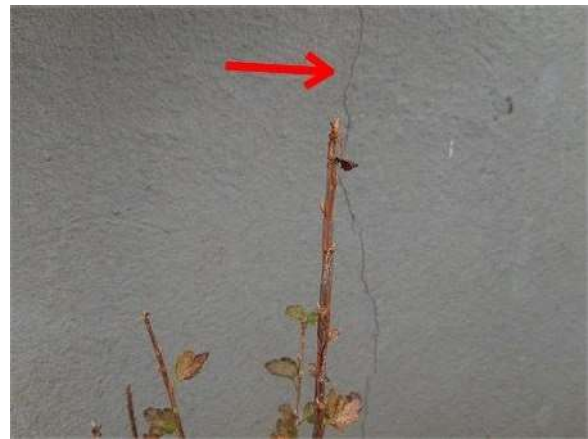
Fissure près du balcon avant à l'avant de la maison.

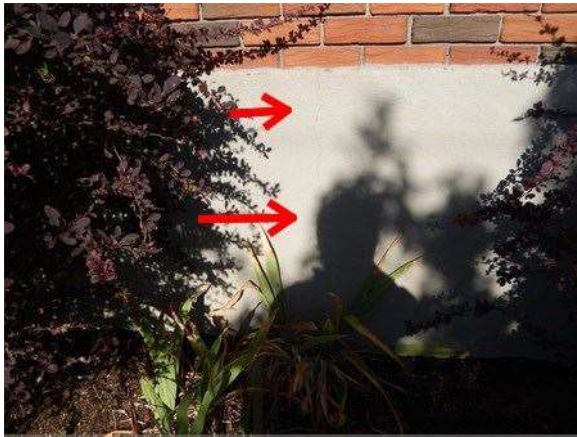
Fissure au dessus de la fenêtre à l'avant de la maison. Des signes d'efflorescence ont été détectés dans le sous-sol à cet endroit.

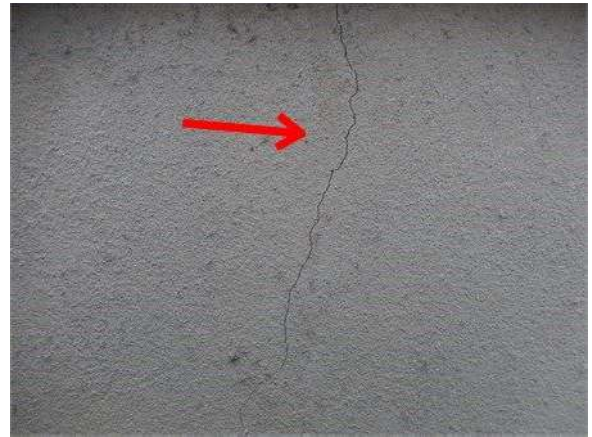
Fissure dans le coin droit avant.

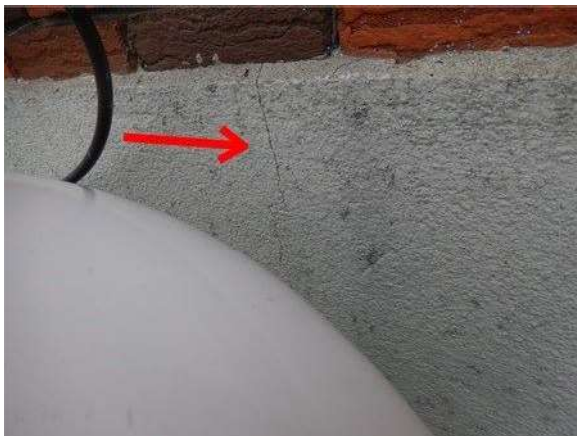
Fissure derrière la bonbonne de propane.

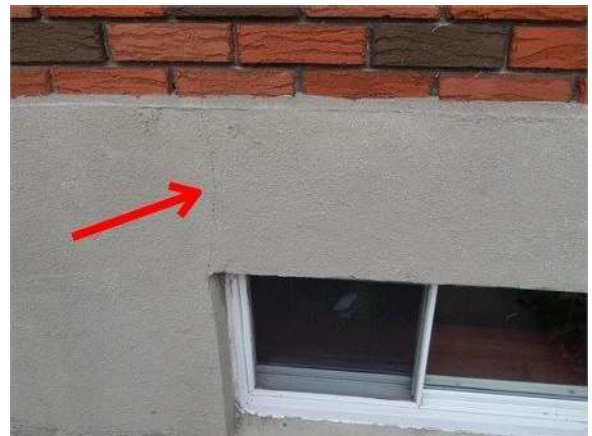
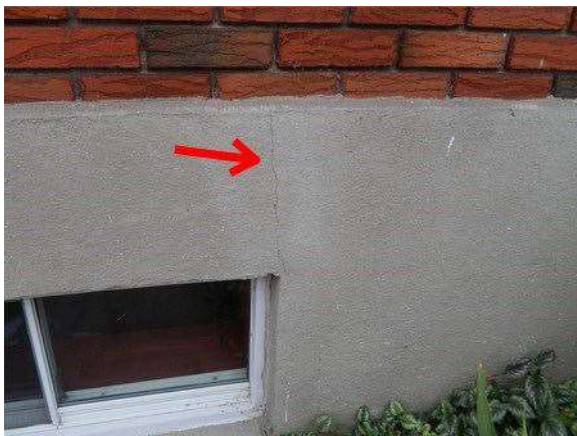
Fissure dans le coin droit au dessus de la fenêtre derrière la maison.

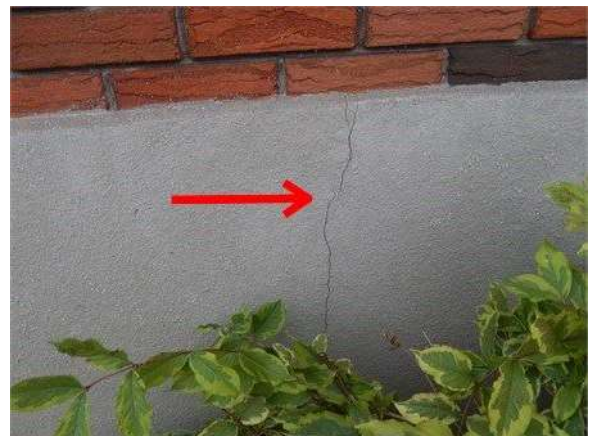
Fissure à l'arrière près de la galerie.

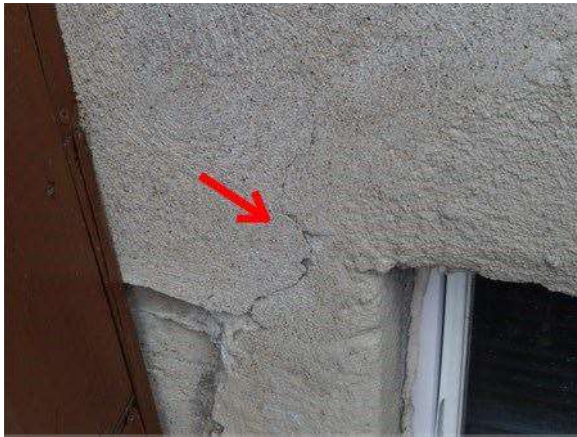
Fissure dans le crépi sur le mur arrière de la maison près de la galerie.

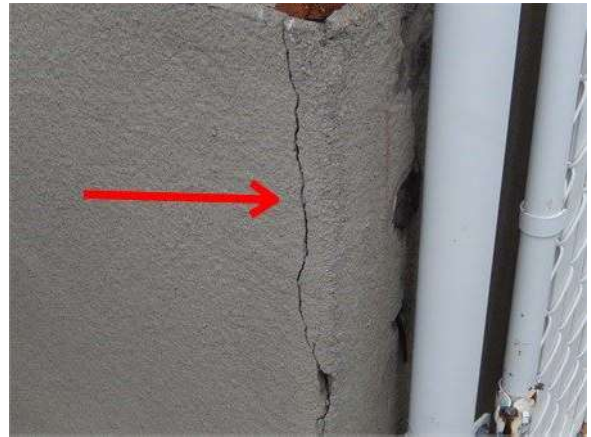
Fissure dans le coin arrière gauche.

Des signes d'efflorescence étaient visibles au sous-sol à l'endroit correspondant à la fissure du côté gauche de la maison.

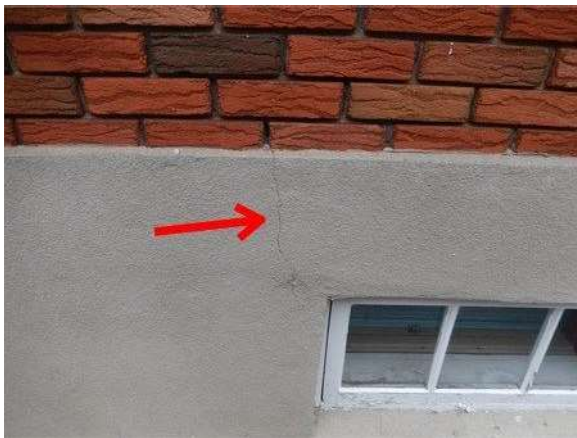
Fissure dans le coin supérieur gauche de la fenêtre située sur la côté de l'entrée asphaltée.

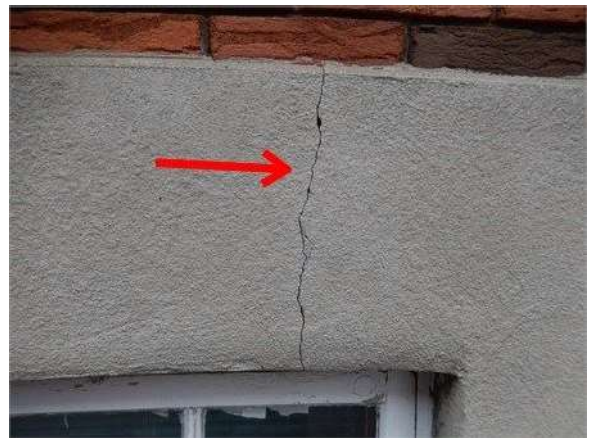
Fissure au dessus de la fenêtre située du côté de l'entrée asphaltée.

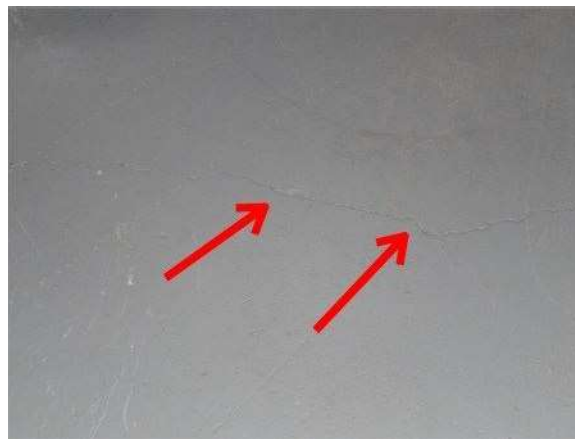
Nous avons noté des fissures à la dalle de béton du sous-sol. À notre avis, ces dernières proviennent du fait qu'on n'a pas aménagé de joints de contrôle lorsqu'on a coulé la dalle. Ces fissures peuvent être des fissures de retrait (apparues lors du séchage du béton) ou peuvent avoir été occasionnées par un léger tassement du sol en dessous de la dalle.

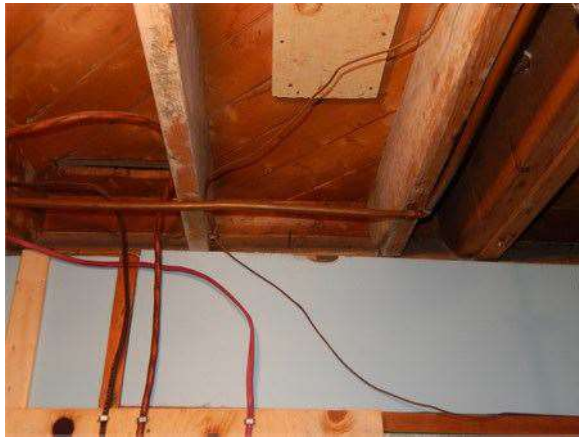
Une réparation a été effectuée à cet endroit et la solive qui avait été coupée a été renforcée par une planche de chaque côté de celle-ci.

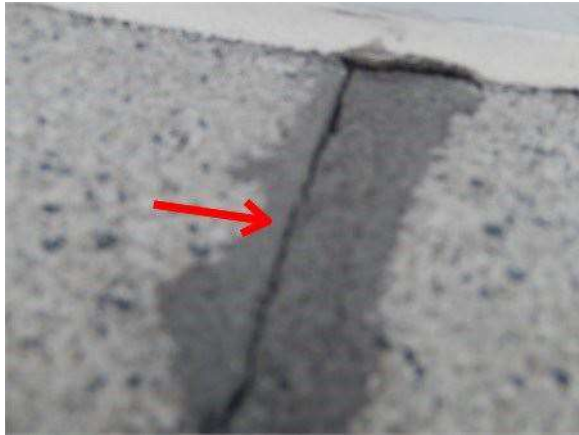
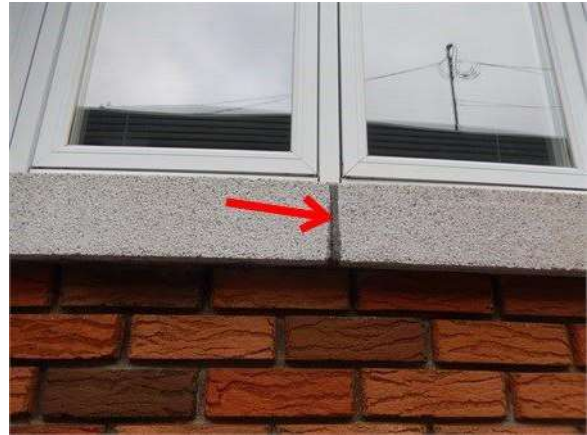
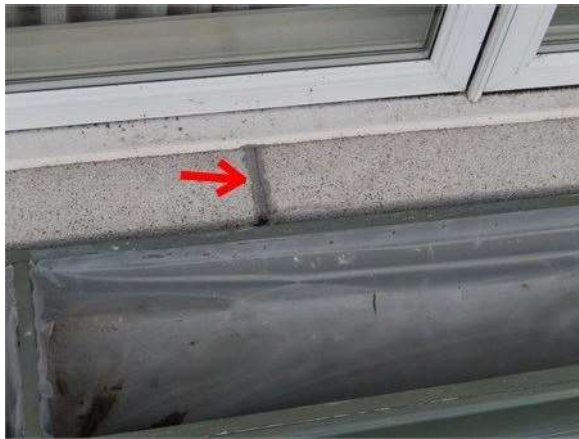
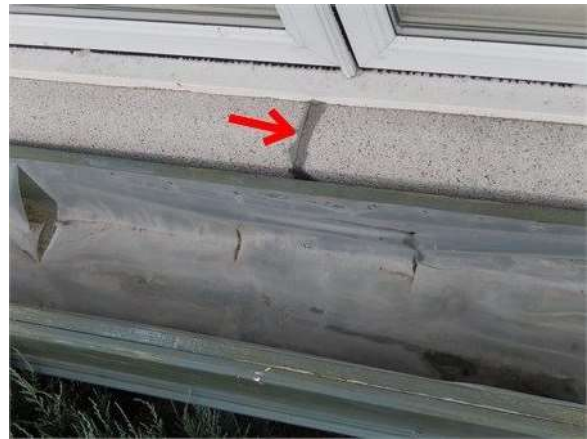
Lors de notre inspection, nous avons noté une fissure dans le joint de quelques allèges. Une fissure dans l'allège pourrait permettre l'eau de s'infiltrer et d'endommager la structure de la maison. Nous vous conseillons de réparer la fissure.

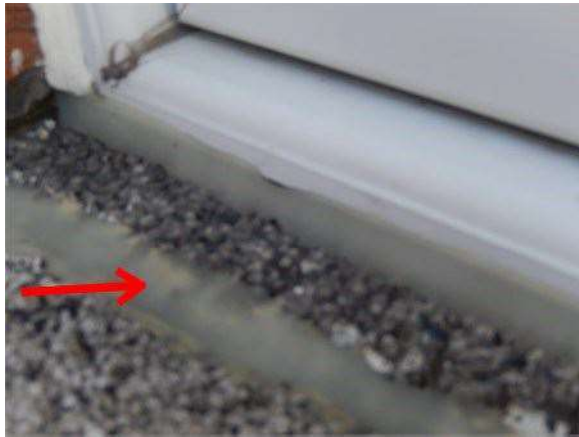
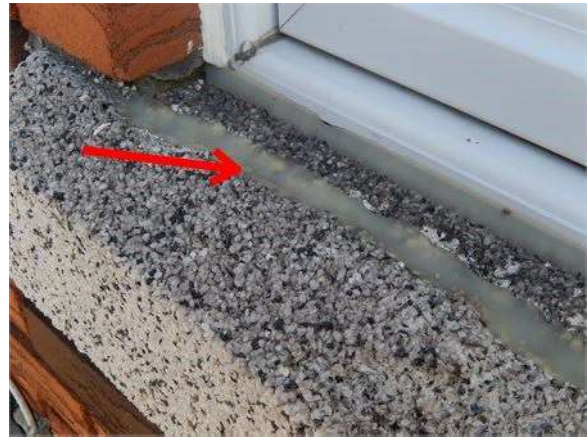
De plus, l'allège sous la fenêtre dans le coin du salon est fissurée. Nous vous recommandons de faire changer cet allège par le maçon en même temps qu'il procédera à la réparation des joints de mortier.

L'allège dans le coin de la fenêtre du salon est fissurée.

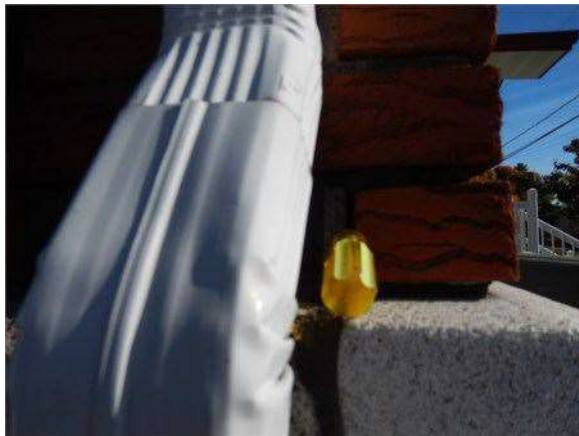
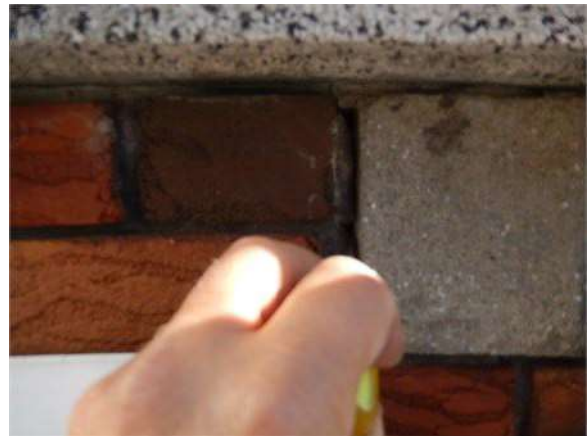
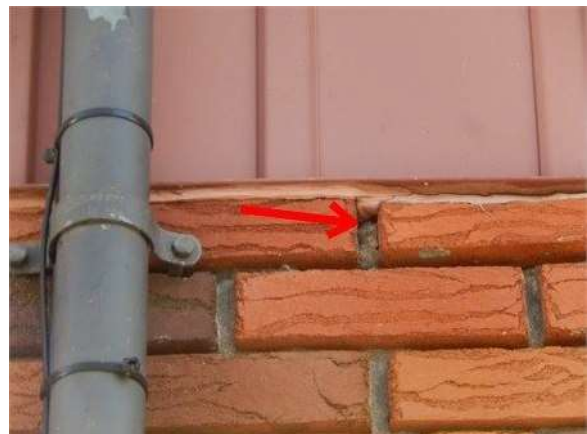
Les joints de mortier sont détériorés par endroits. Le mortier, entre les éléments de maçonnerie, sur les façades et les zones les plus exposées aux intempéries, est sensible aux infiltrations d'eau et, lors des cycles de gel et de dégel, celui-ci se désagrège avec le temps. Nous vous suggérons d'y porter une attention particulière et d'effectuer les travaux requis sans tarder.

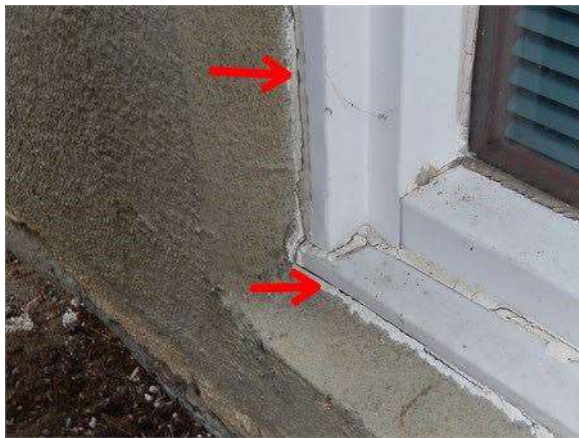
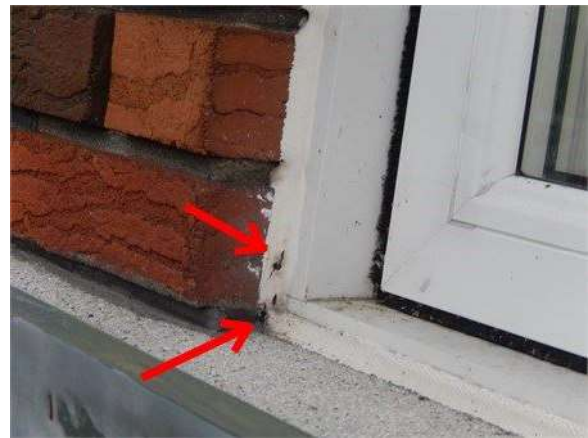
Les joints de scellement sont détériorés à quelques endroits et certaines retouches sont à refaire. Nous vous conseillons de vérifier l'état des scellements chaque année afin de prévenir les infiltrations d'eau dans l'enveloppe du bâtiment et une détérioration des composantes internes.

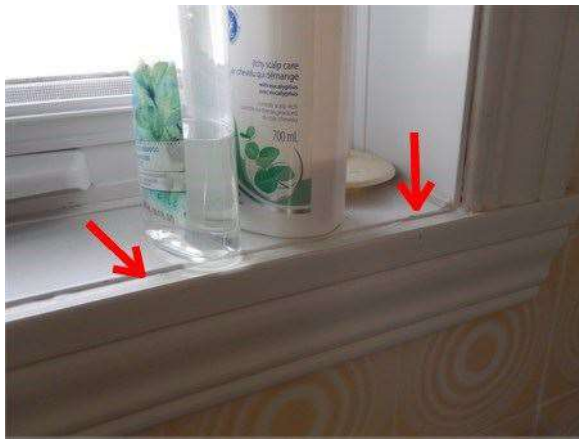
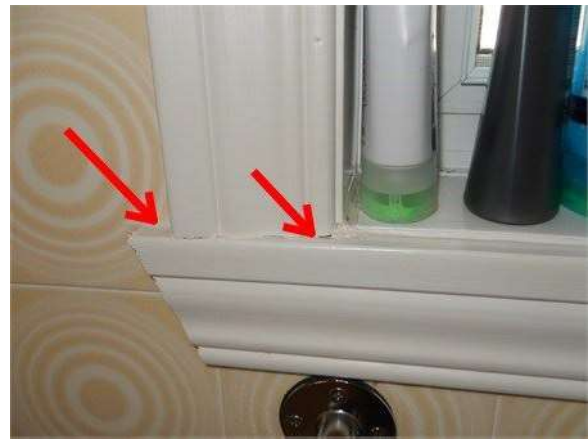
Lors de notre inspection, nous avons noté qu'il y avait une fenêtre au dessus du bain. Les ouvertures autour des cadrages sont propices à laisser pénétrer l'eau dans l'enveloppe de la maison et créer de la pourriture et de la moisissure. Nous vous conseillons porter une attention particulière au calfeutrage afin de vous assurer de l'étanchéité de la fenêtre.

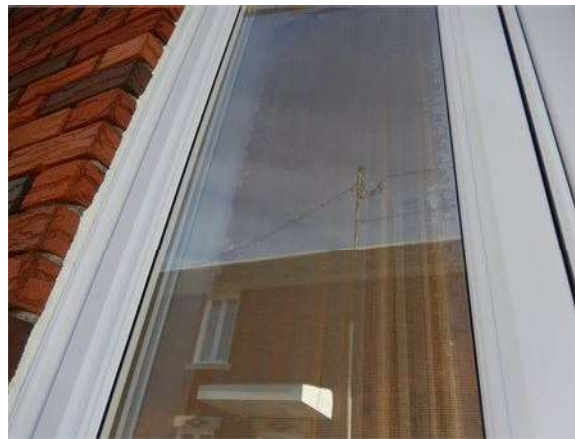
Lors de notre visite, nous avons remarqué que les thermos était descellé (éventé) sur les fenêtre dans le coin du salon. Cette situation amène un problème d'ordre esthétique mais ne diminue pas réellement le rendement thermique de la fenêtre. Nous vous conseillons de remplacer les vitre en question.

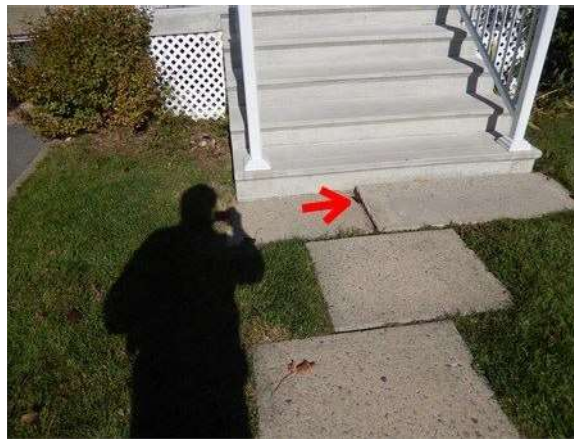
Lors de notre inspection, nous avons noté que le trottoir en blocs de béton était inégal. Pour la sécurité des occupants, nous vous conseillons de réparer le trottoir. Assurez-vous de préparer le fond selon les normes afin de prévenir que les blocs ne travaillent sous l'effet des cycles de gel et dégel.

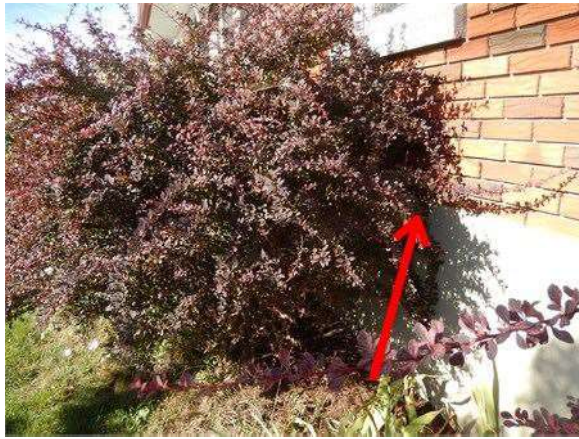
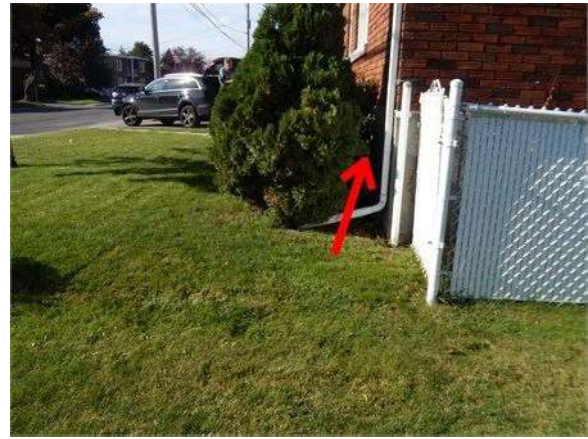
Lors de notre inspection, nous avons constaté qu'il y avait beaucoup de la végétation près de la maison en façade. Afin de réduire l'humidité près de la maison et de diminuer les insectes près de la maison, nous vous recommandons de dégager la végétation près de la maison.

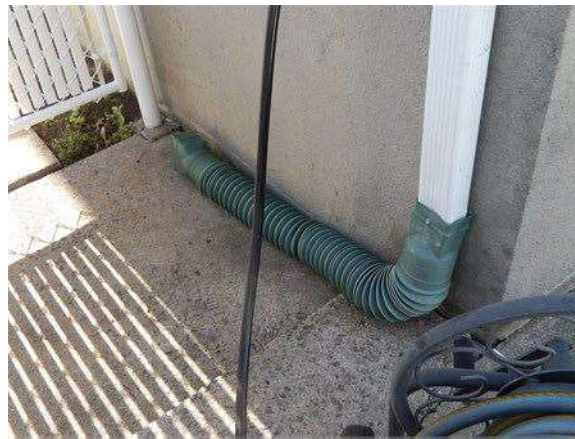
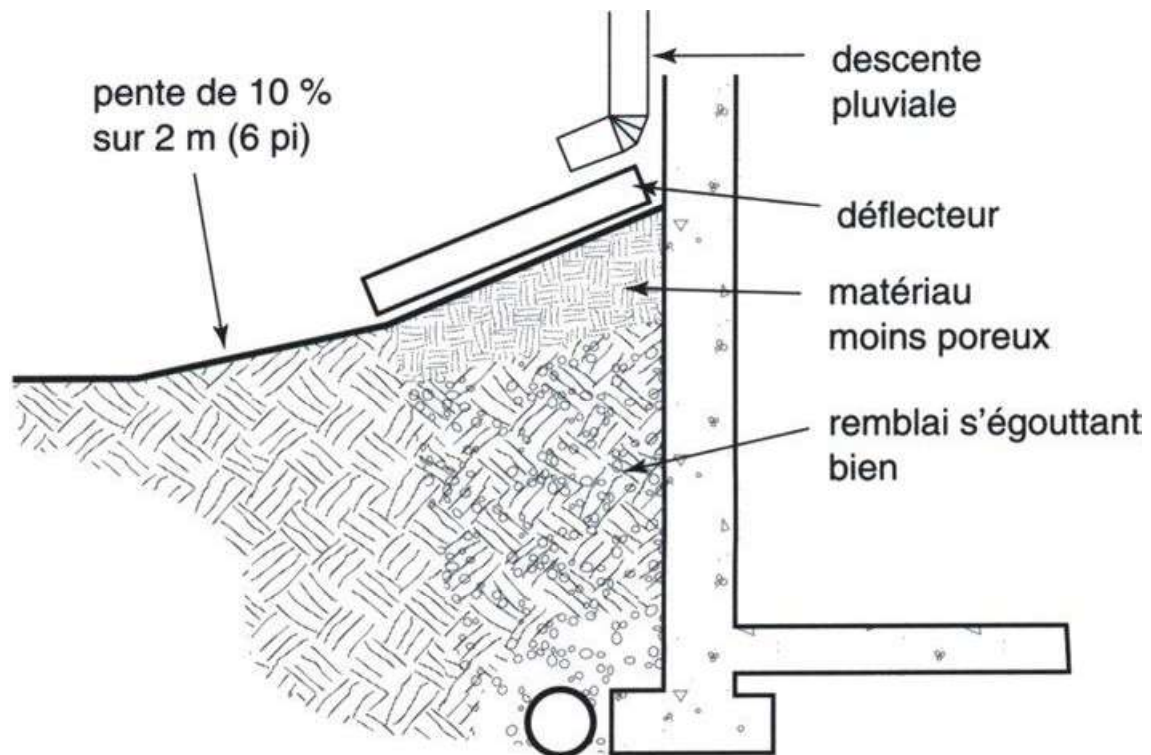
Afin de ne pas solliciter inutilement le drainage des fondations, de ne pas favoriser des infiltrations d'eau et des excès d'humidité au sous-sol, il est recommandé d'installer des déversoirs à la base des descentes afin d'éloigner l'eau de la maison, et ce, en ajoutant des rallonges ou des dalles de déflexion. Laisser environ 7 à 8 pouces de dégagement pour éviter des bris causés par le gel en hiver. Les gouttières devraient être inspectées régulièrement pour prévenir les fuites (utiliser un boyau d'arrosage) et nettoyées au moins une fois par année, de préférence à l'automne. Si de nombreux arbres ceinturent la propriété, il peut être nécessaire de les nettoyer plus fréquemment.

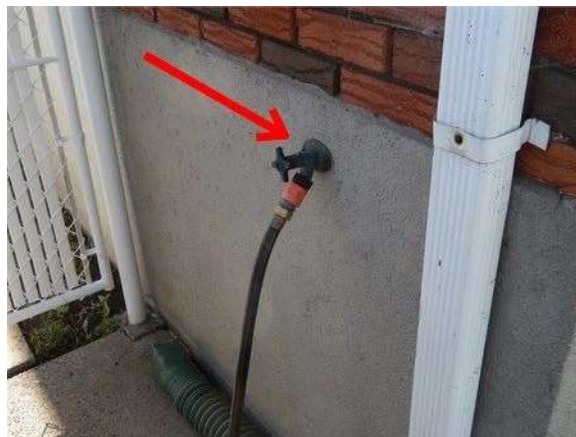
Le robinet extérieur fonctionne normalement, mais il est toutefois dépourvu de brise vide et n'est pas antigel. Les brises vides sont des composantes installés sur les robinets extérieurs afin d'éviter les risques de contre siphonnage (raccordements croisés) des eaux stagnantes provenant de l'extérieur (piscines, eau stagnante au sol ...). L'eau potable de la maison est donc sujette aux contaminations possibles, qui pourraient amener des problèmes de santé. De plus, étant donné que le robinet n'est pas antigel, les tuyaux pourraient geler et couler à l'intérieur de la maison et causer des dommages. Nous vous recommandons l'installation de robinets extérieurs conçus à cet effet. Il faudrait faire changer par un plombier certifié.

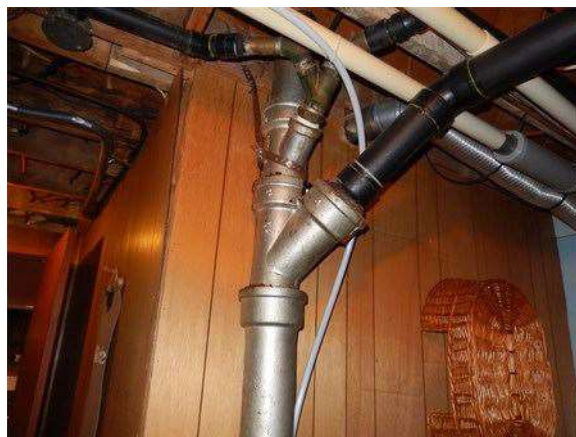
La plupart des conduites de drainage, situées dans les murs et les planchers, datent d'une cinquantaine d'années. Des travaux de rénovation sont à prévoir car ces composantes ont atteint la fin de leur vie utile. Le système est toujours opérationnel mais à cause de l'âge de l'installation, il est fort probable que des réparations seront à faire régulièrement.

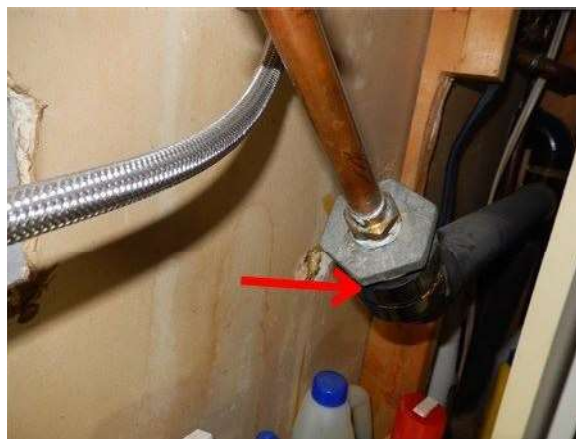
Lors de notre inspection, nous avons constaté qu'il n'y avait pas de siphon sur le tuyau dans lequel le lave-vaisselle est branché. Les siphon ont comme but d'empêcher les odeurs des drains d'évacuation de s'en échapper. Faire installer un siphon à cet endroit.

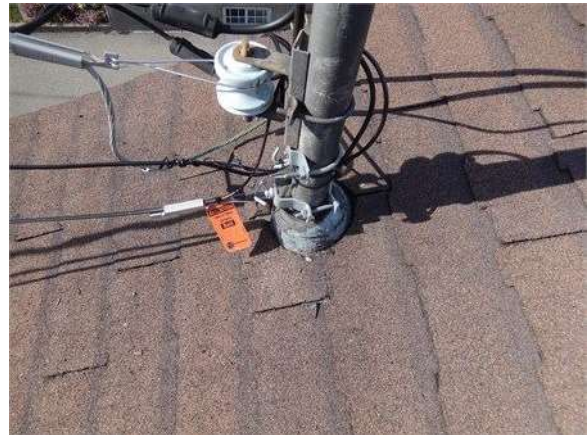
Lors de notre inspection, nous avons noté que la distance entre les fils conducteurs et le toit et entre le toit et la boucle d'égouttement ne respecte pas le dégagement minimum. La distance minimale entre le toit et les fils conducteurs est de 915 mm et le dégagement minimale entre la boucle d'égouttement et le toit est de 600 mm. Nous vous conseillons de faire appel à un maître électricien pour procéder aux correctifs.

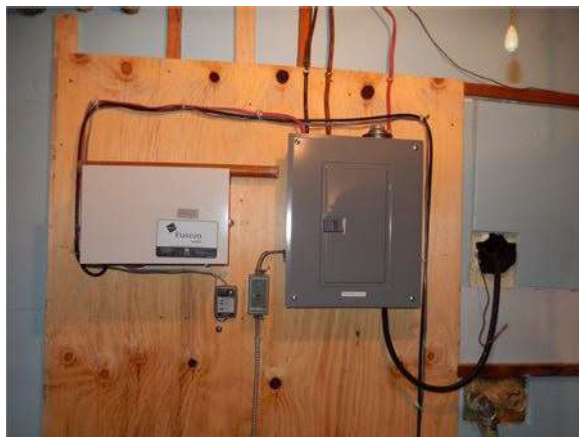
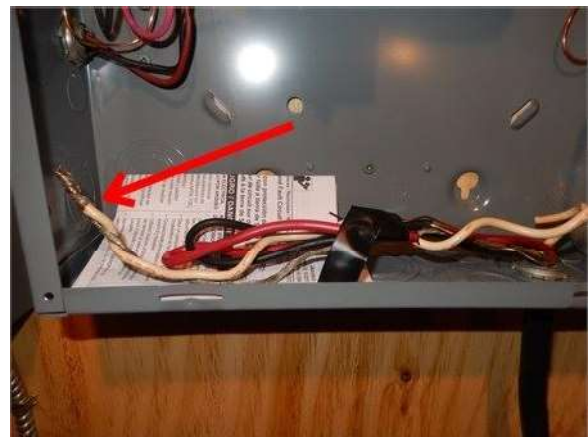
Lors de notre inspection, nous avons noté un fil dans le panneau qui n'était pas relié à un disjoncteur et dont les fils étaient à nu. Ceci pourrait créer un court circuit et n'est pas permis. Nous vous conseillons de faire appel à un maître électricien afin de retirer le fil du panneau.

Les autres fils ne sont pas branchés.

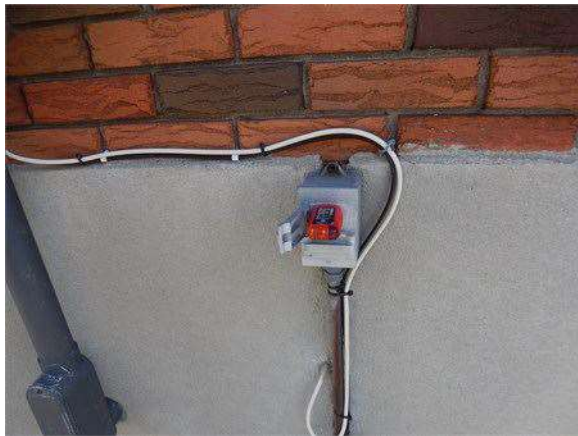
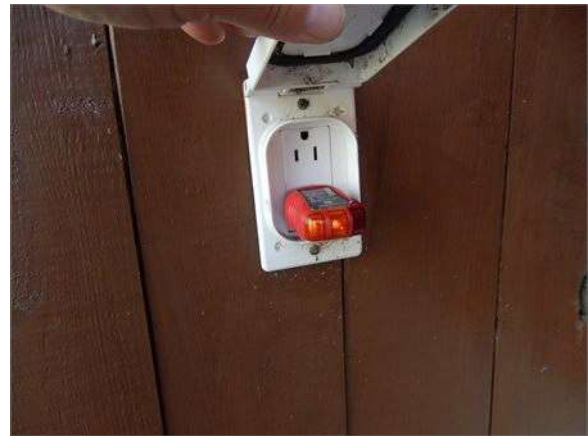
Afin d'éviter les risques d'électrocution, nous vous recommandons de remplacer les prises standards situées à l'extérieur par des prises de type détecteur de fuite (DDFT).

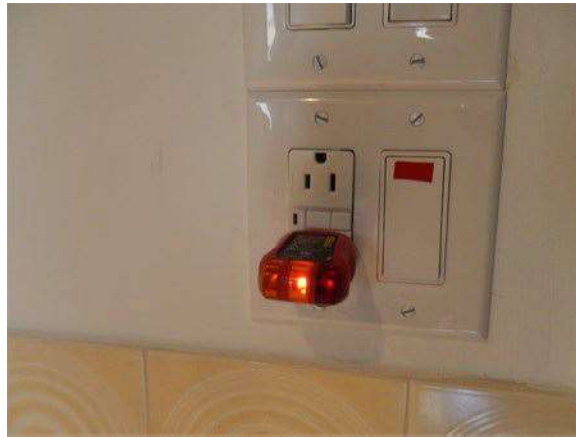
Lors de notre visite, une prise de type détecteur de fuite (DDFT) située dans une salle de bain n'a pas répondu au test de déviation de courant. Nous vous conseillons de la remplacer ou de faire vérifier les connexions par un électricien compétent.

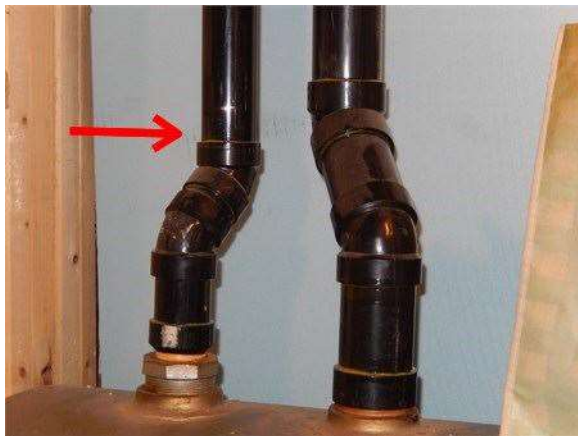
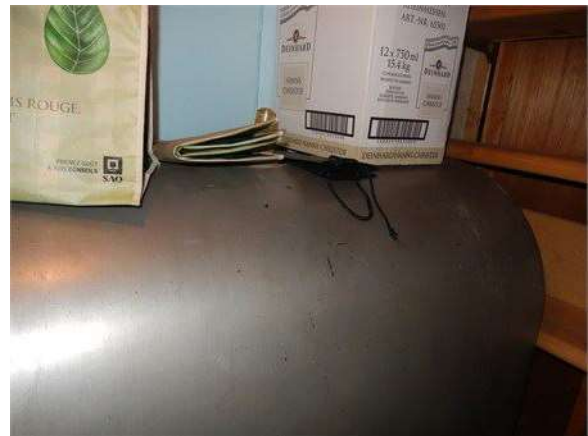
Tuyaux de remplissage.

Lors de notre inspection, nous avons été informés que le réservoir à mazout datait plus de 25 ans et n'était plus conforme et donc la compagnie d'assurance ne couvre plus pour les fuites de mazout. De plus, les tuyaux de remplissage sont en PVC ce qui n'est pas conforme. Les tuyaux de remplissage doivent être en fonte. Afin de prévenir des fuites de mazout, et puisque le réservoir ne sert plus, nous vous recommandons de retirer le réservoir de la maison.

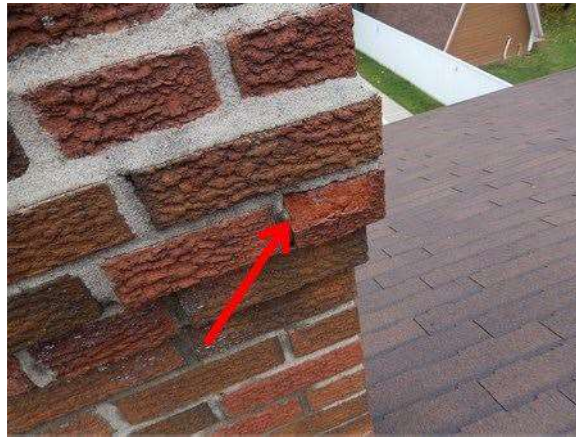
Nous avons observé un éclatement de la surface du revêtement de brique sur la cheminée. L'infiltration de l'eau combinée à l'action du gel, lors des cycles de gel et de dégel, provoquent l'effritement de la surface. Les zones affectées se retrouvent principalement aux endroits qui sont moins bien protégés de l'eau de pluie (sur la couverture). Faire appel à un spécialiste en maçonnerie pour effectuer les réparations. Si vous décidez de ne plus utiliser le poêle au bois au sous-sol, nous vous conseillons de condamner la cheminée et faire enlever la partie qui excède la toiture.

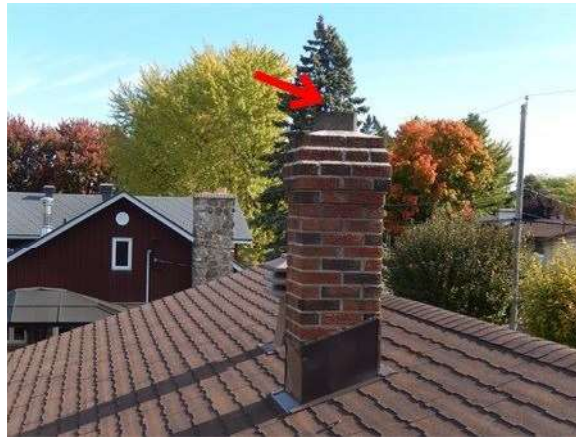
Lors de notre inspection, nous avons noté qu'il n'y avait pas de chapeau au dessus de la cheminée. L'eau risque de s'infiltrer dans la cheminée et de causer de la corrosion prématurée. Installer un chapeau au dessus de la cheminée.

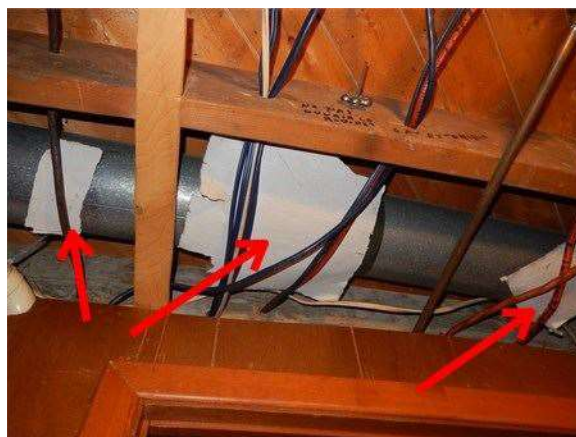
Lors de notre inspection, nous avons noté la présence d'un produit ayant l'apparence d'amiante isolant certains fils électrique du conduit d'évacuation de la hotte de la cuisinière au sous-sol. Les produits contenant de l'amiante représentent un risque pour la santé des occupants et doivent être éliminés. Nous recommandons de consulter un spécialiste afin de prendre les précautions nécessaires afin d'enlever ces matériaux.

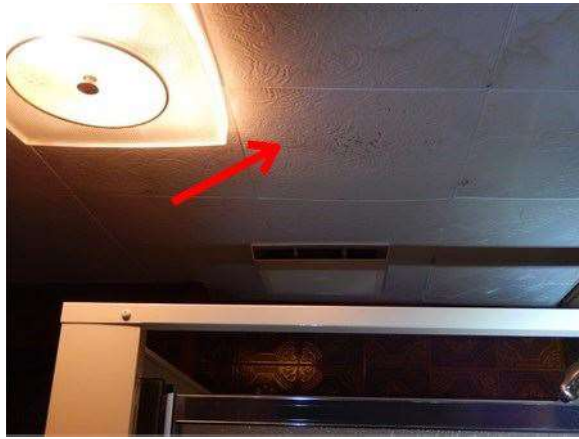
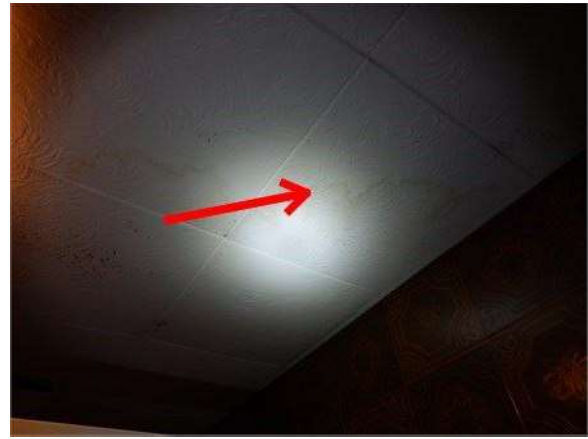
Des tuiles de plafond ont été observées dans la salle de bain du sous-sol. Ce type de matériau n'est pas approprié pour une pièce qui peut dégager de l'humidité. L'humidité dégagée dans la pièce pourrait se propager dans la structure du plafond et encourager la formation de moisissures. Nous avons d'ailleurs observé des traces d'eau sur celles-ci. Remplacer les tuiles de plafond par un plafond de placoplâtre.

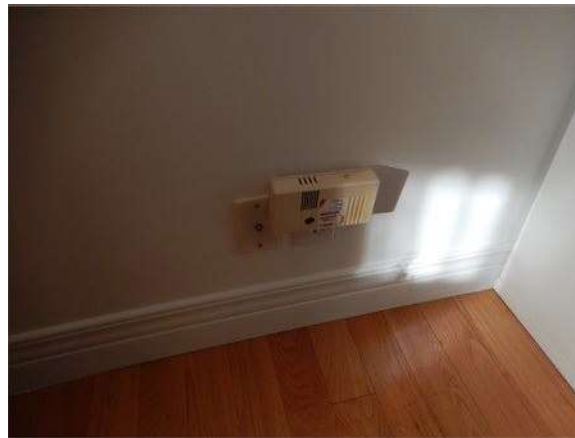
Lors de notre inspection, un détecteur de monoxyde de carbone était présent dans le salon. Nous n'avons cependant pas relevé la présence de détecteur de monoxyde de carbone au sous-sol près du foyer. Le monoxyde de carbone est un gaz inodore et incolore, il peut causer des problèmes de santé graves et même la mort. La combustion du foyer au gaz ou le fonctionnement des moteurs à essence peut produire du monoxyde de carbone. Pour votre sécurité nous vous suggérons d'installer un détecteur de monoxyde de carbone près du foyer au sous-sol.

Détecteur de monoxyde de carbone dans le salon.

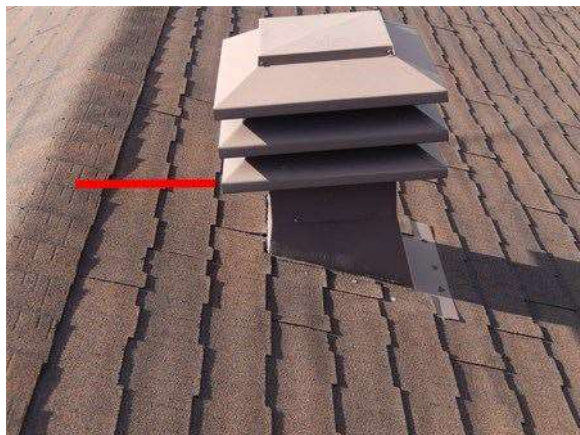
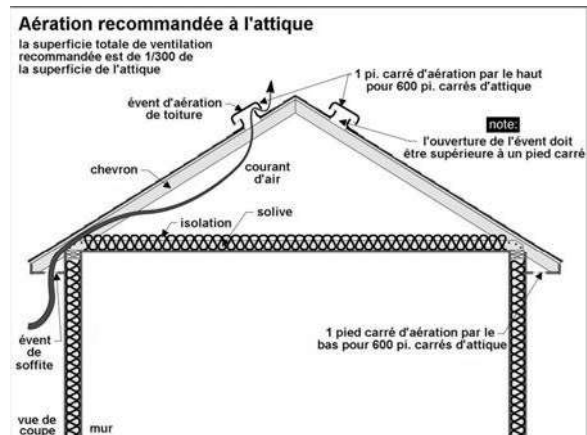
La circulation d'air dans l'entretoit est insuffisante. Les prises d'air sont absentes. Selon nos observations, il semble que les soffites d'aluminium, actuellement en place, aient été appliqués par-dessus le revêtement de bois d'origine. Pour permettre à l'air de circuler, en pénétrant par les soffites, nous recommandons de faire appel à un spécialiste en ventilation afin d'apporter les correctifs nécessaires et ce, avant la réfection du toit de bardeau.

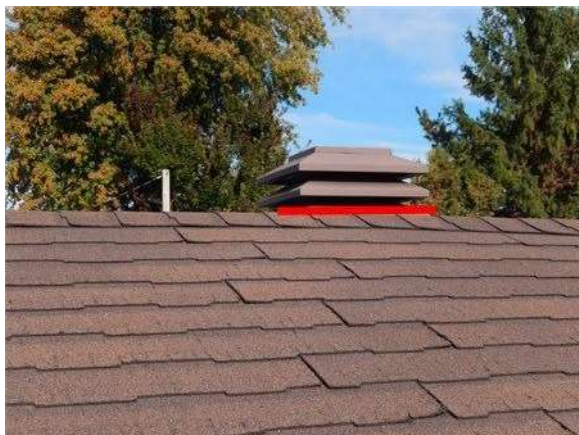
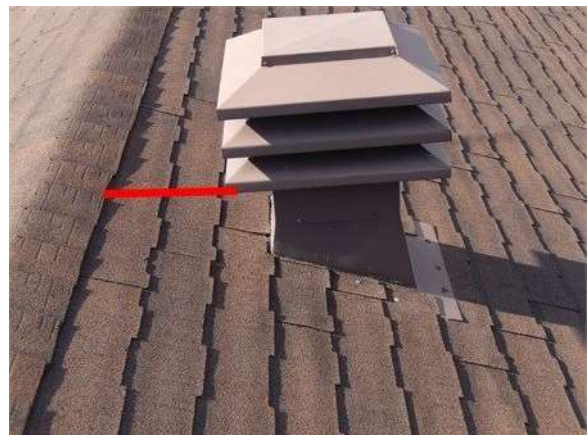
Nous avons noté que le ventilateur de toiture n'a pas été posé selon les recommandations du fabricant. Pour une meilleure efficacité, la base des "palettes" doit dépasser le faîte de 6 po. Nous recommandons d'ajouter un adaptateur afin d'ajuster le hauteur des maximums.

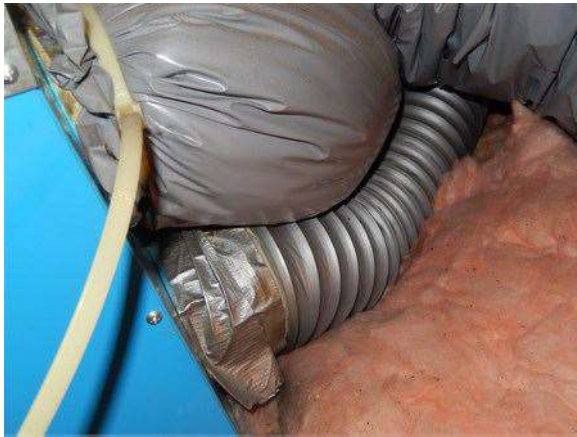
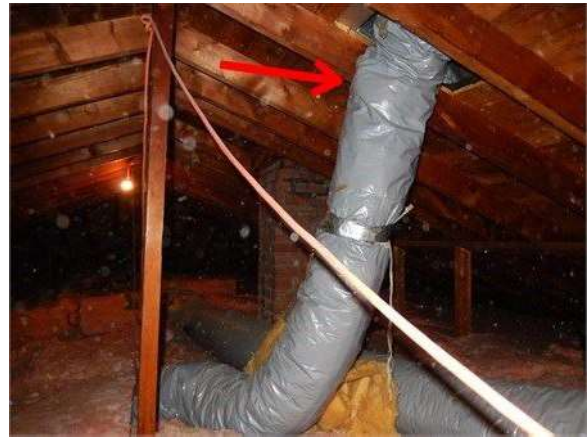
Nous avons également noté qu'il y avait une registre de ventilation dans le passage qui était directement relié à un maximum. Cette installation est artisanale et peut provoquer de la condensation dans le maximum et provoquer des moisissures. Faites appel aux services d'un spécialiste en ventilation pour des recommandations à ce sujet.

Le registre est branché directement dans le maximum.

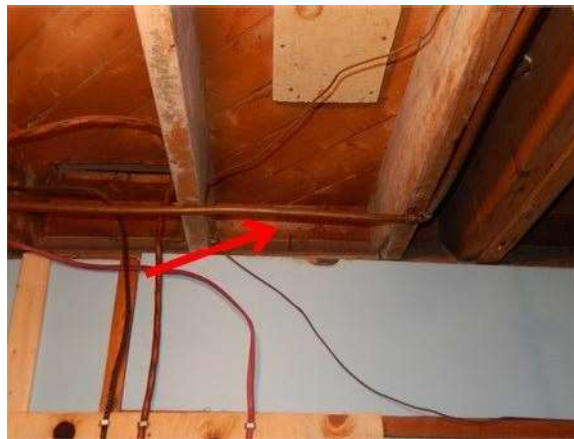
Nous avons noté que la solive de rive n'était pas isolée. Cette situation peut représenter une perte de chaleur appréciable. Nous vous recommandons d'isoler la solive de rive à l'aide de laine recouverte d'un pare-vapeur bien scellé au pourtour ou à l'aide d'un uréthane giclé.
