RAPPORT D'INSPECTION PRÉCHAT

PROPRIÉTÉ SISE AU
123, rue des Érables
MaVille, (Québec)

Dossier : MonsieurX161030

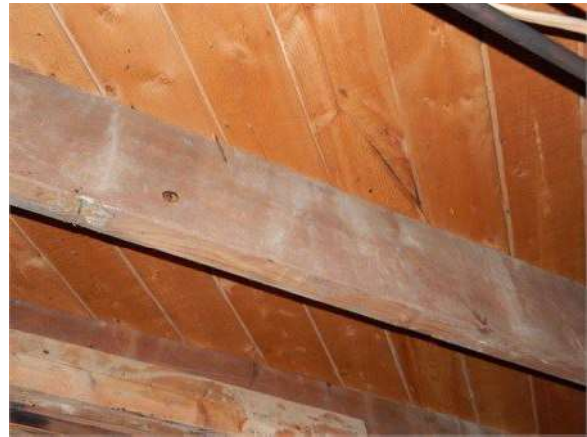
Une réparation a été effectuée à cet endroit et la solive qui avait été coupée a été renforcée par une planche de chaque côté de celle-ci.

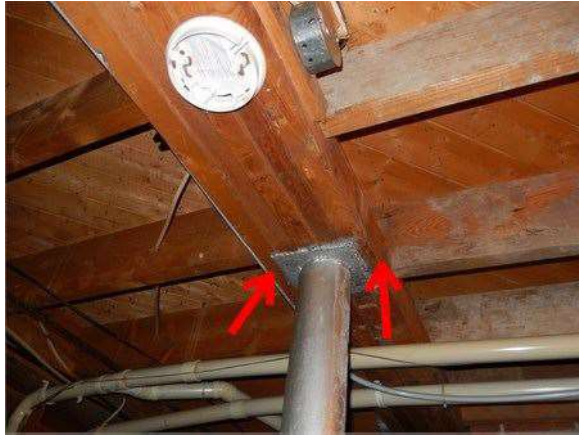
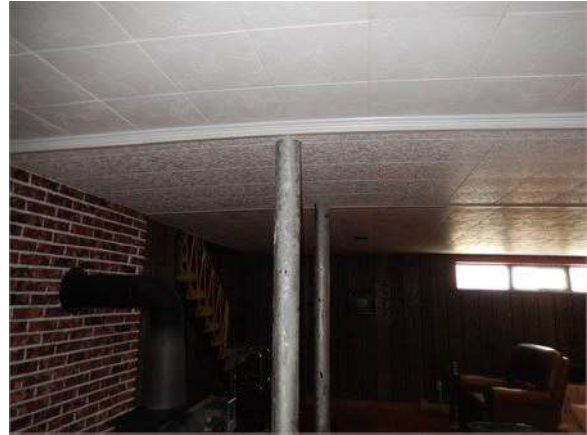
Nous avons noté que la plaque au-dessus du poteau d'acier n'était pas de la même largeur que la poutre qu'elle supporte. L'absence d'une plaque adéquate pourrait créer des problèmes de structure. Nous

recommandons de faire remplacer la plaque par une plaque couvrant toute la largeur de la poutre.

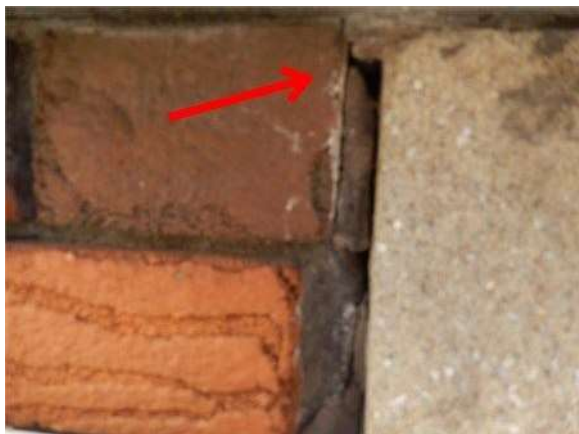
Les joints de mortier sont détériorés par endroits. Le mortier, entre les éléments de maçonnerie, sur les façades et les zones les plus exposées aux intempéries, est sensible aux infiltrations d'eau et, lors des cycles de gel et de dégel, celui-ci se désagrège avec le temps. Nous vous suggérons d'y porter une attention particulière et d'effectuer les travaux requis sans tarder.

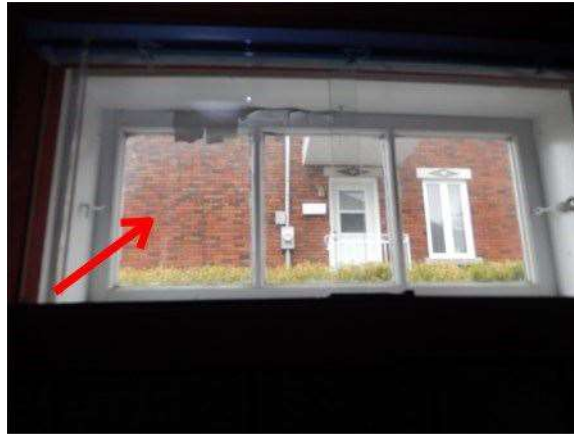
Nous avons observé que certaines fenêtres de la maison du sous-sol sont constituées que d'un verre simple. Afin d'éviter une condensation importante à la surface du verre et des pertes de chaleur, nous suggérons de remplacer ces fenêtres.

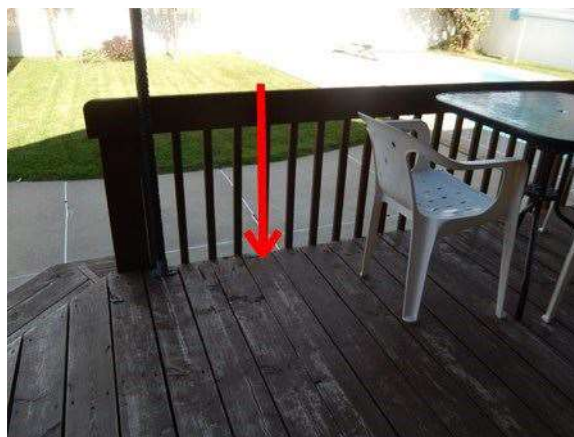
Nous avons noté que la balustrade sur la galerie arrière qui est en bois, n'a pas une hauteur minimale sécuritaire (consulter la réglementation municipale). Pour la sécurité des occupants, nous recommandons d'augmenter la hauteur de cette balustrade ou la remplacer afin d'éviter les risques de blessures.

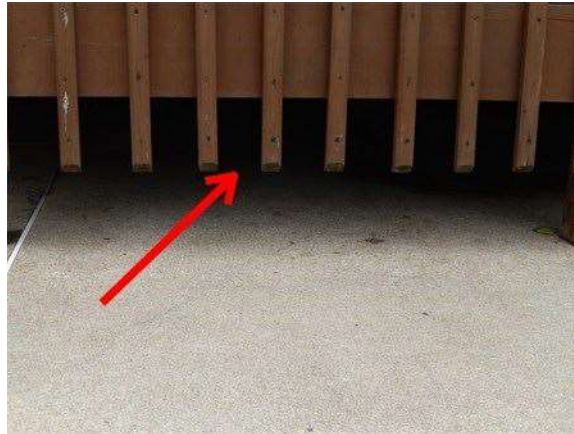
Lors de notre inspection, nous avons noté des ouvertures sous la galeries arrière. Cette situation pourrait permettre à des animaux d'y faire leur nid. Afin d'empêcher des animaux de s'y introduire, bouchez toute les ouvertures.

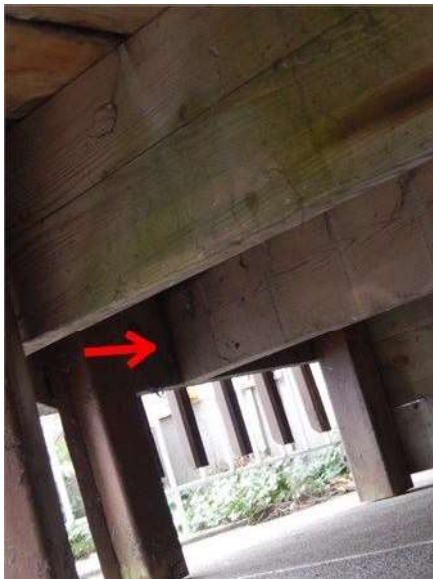
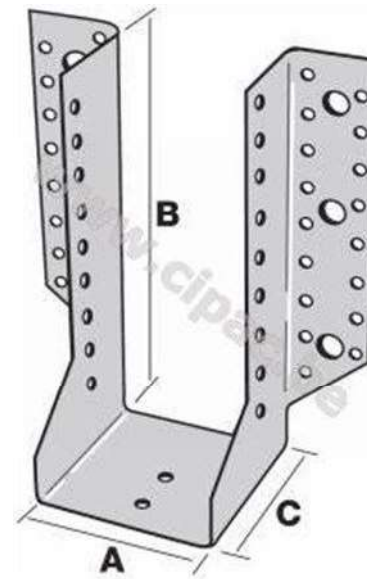
Lors de notre inspection, nous avons noté que les solives supportant la galerie arrière n'étaient pas fixées avec des étriers. Des étriers sont nécessaires afin de s'assurer de la solidité de l'appui des solives. Faire installer des étriers afin de supporter les solives de la galeries.

Étrier de métal.

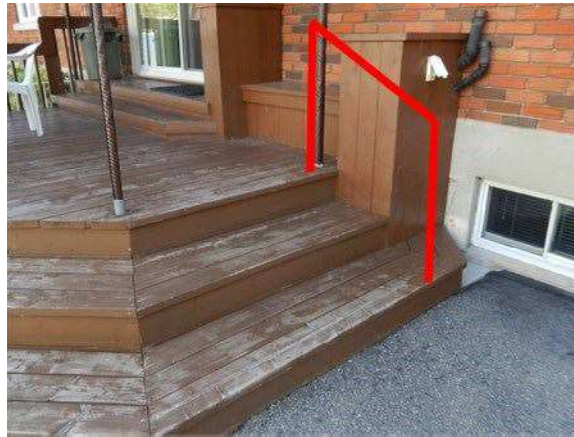
Lors de notre visite, nous avons constaté qu'il n'y avait pas de main courante le long des marches à l'arrière de la maison. À l'extérieur, une rampe est nécessaire lorsqu'il y a 3 contremarches et plus. Pour la sécurité des occupants il faudrait installer une rampe.

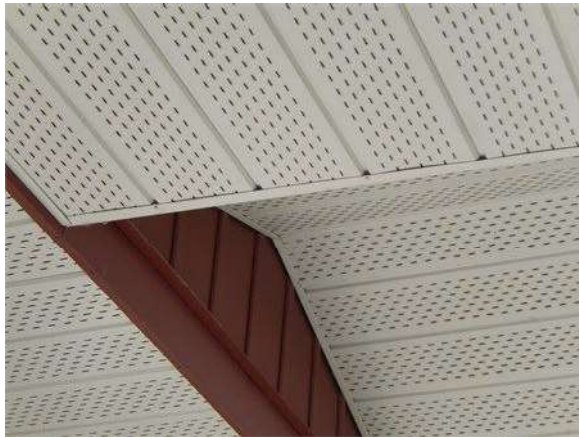
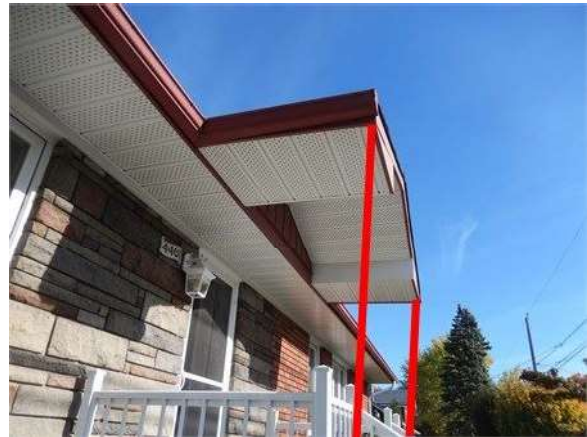
Le toit du porche est en aluminium. Il n'y a pas de colonne pour supporter le toit du porche et celui-ci n'a pas été conçu pour être en porte-à-faux. Nous vous conseillons d'installer des colonnes afin de permettre de supporter le poids de la toiture du porche (surtout en hiver avec le poids de la neige).

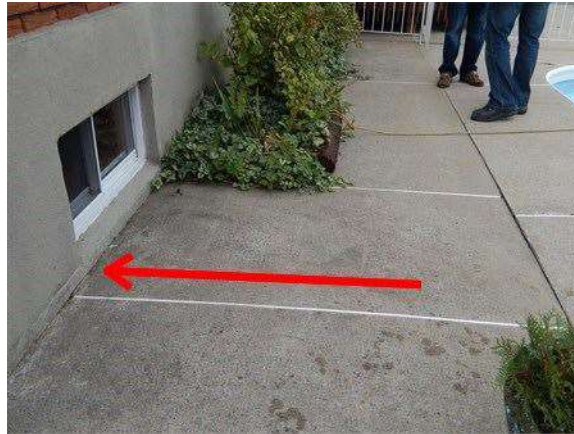
Nous avons constaté, qu'à l'arrière de la maison, le béton de la terrasse entre la piscine et la maison était en pente négative et que le drainage du terrain dirige l'eau vers la maison. Cette situation sollicite anormalement le drainage des fondations et peut favoriser des infiltrations d'eau et des excès d'humidité

au sous-sol. Évaluer la possibilité de modifier les pentes du terrain et consulter un conseiller en béton pour effectuer les correctifs nécessaires.

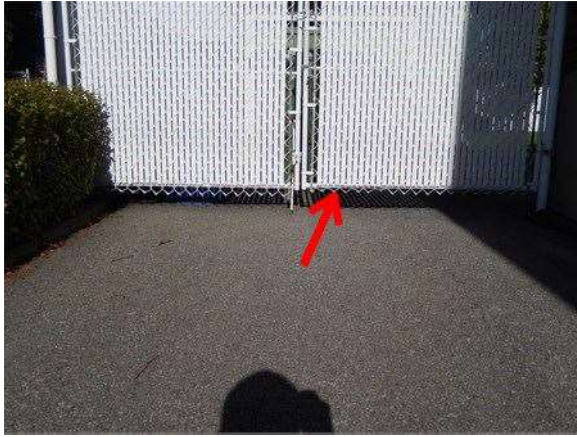
Un jeune enfant pourrait s'introduire sous la clôture et avoir accès à la piscine. Les portes n'étaient pas munies d'un dispositif de sécurité passif installé du côté intérieur de l'enceinte, dans la partie supérieure de la porte et permettant cette dernière de se refermer et de se verrouiller automatiquement.

Bien que ces nouvelles règles ne soient en vigueur que pour les nouvelles installations (après octobre 2010), il est toutefois recommandé d'appliquer la nouvelle réglementation municipale pour la sécurité.

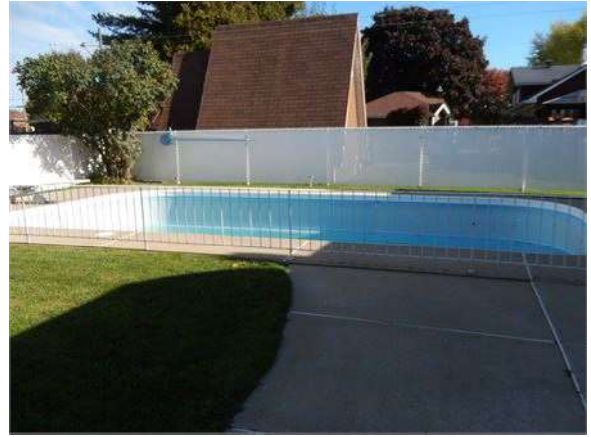
La clôture entourant la piscine elle-même ne respectait pas les normes également.

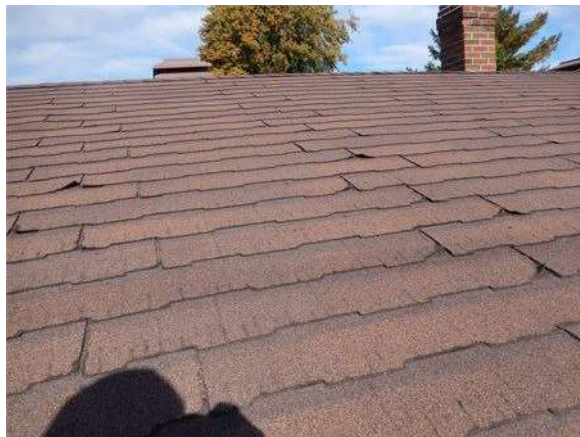
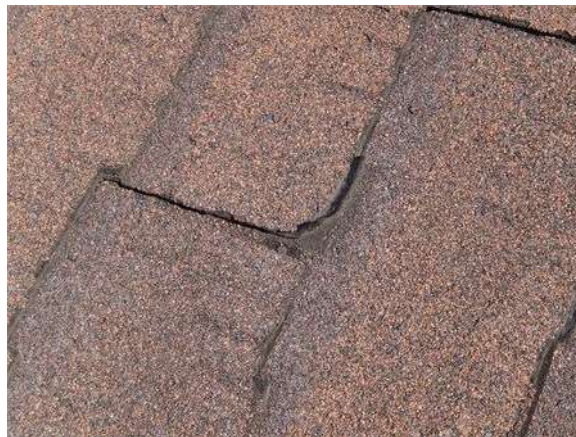
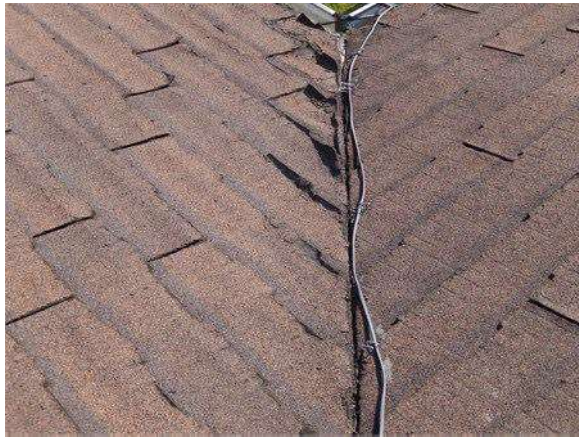
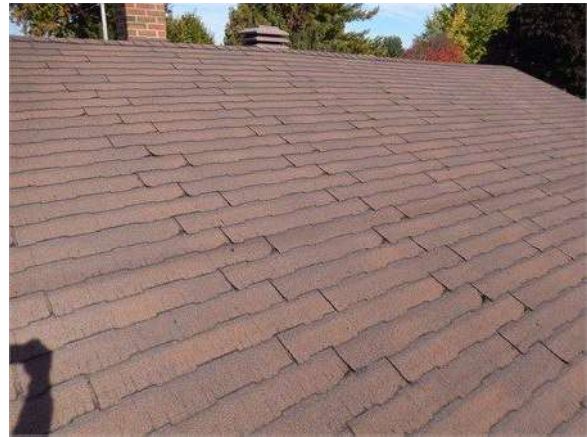
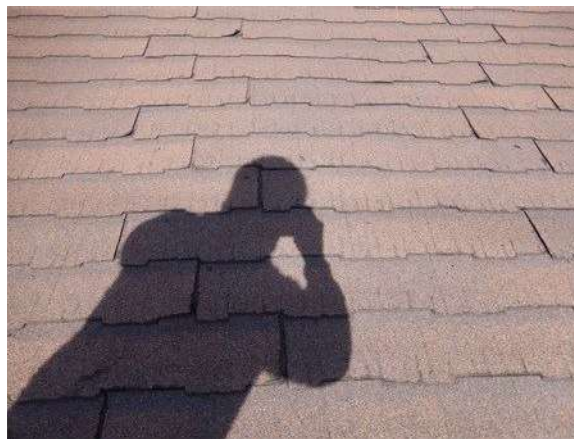
Nous avons noté que le revêtement manifeste quelques signes de vieillissement à certains endroits et surtout du côté sud-est(ondulations, rétrécissements). Les dommages et la détérioration nous indiquent qu'une réfection sera à faire au cours des prochaines années. Consulter un spécialiste en toiture pour obtenir une évaluation précise. Cette détérioration prématurée est causée par un manque de ventilation. La ventilation sera traitée plus loin dans la section ventilation.

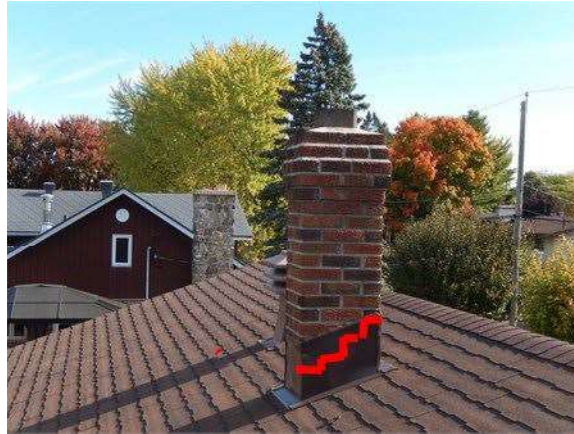
maçonnerie (voir schéma ci-dessous). Nous avons d'ailleurs constaté que les pourtour du foyer était humide dans l'entretoit ainsi que l'isolant autour de celui-ci.

Nous avons également observé un effritement et/ou un éclatement de la surface du revêtement de brique. Si vous ne comptez pas utiliser le poêle à bois située au sous-sol, nous vous recommandons de condamner le foyer et de le retirer. Si non, il faudra procéder à la réfection du foyer en prenant soin d'y installer un solin adéquat.

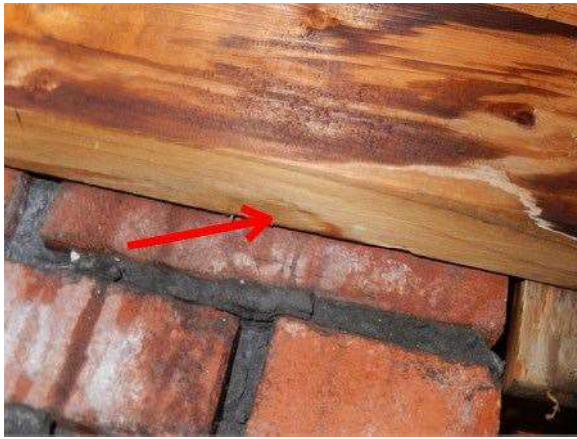
La structure de bois autour du foyer était mouillée.

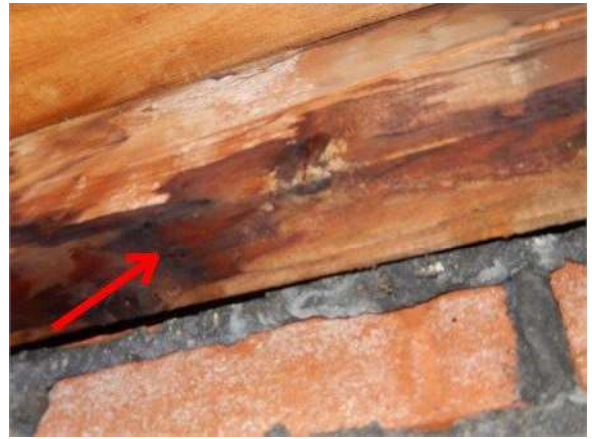
La structure de bois autour du foyer était mouillée.

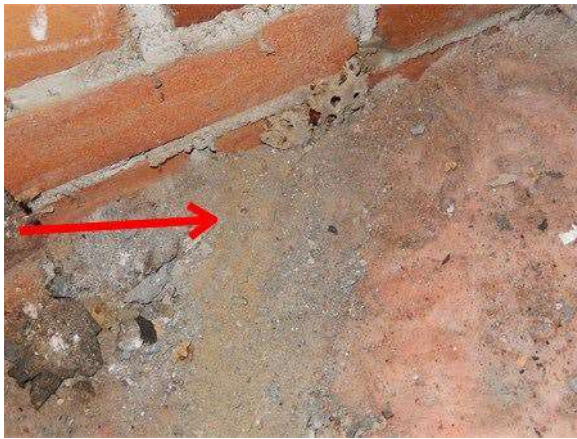
L'isolant autour du foyer était mouillé.

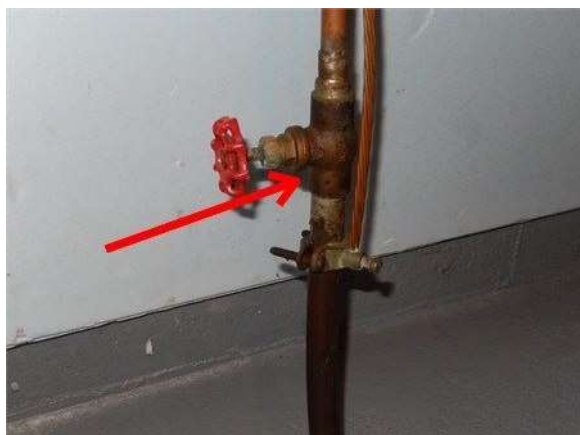
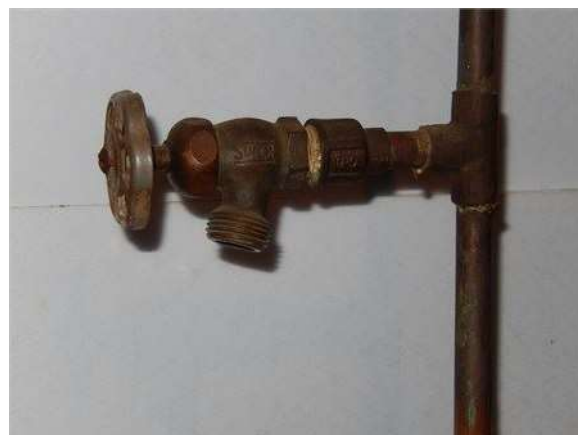
La valve d'eau a été localisée au sous-sol. Cette dernière ne présentait pas de fuite.

Le tuyau d'amenée d'eau est en cuivre de 3/4 de po. et le tuyau après la valve est en cuivre de 1/2 po.

Une valve de purge était localisés au-dessus de la valve d'arrêt.

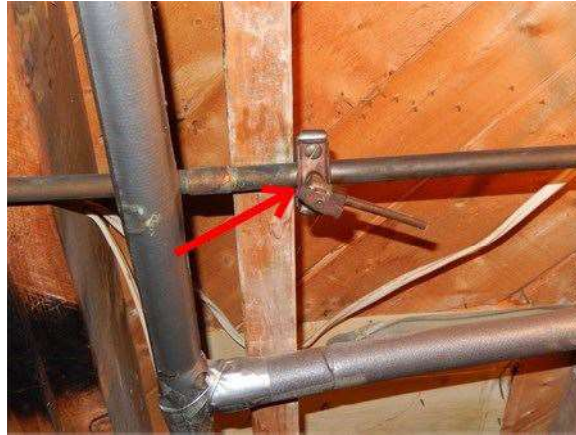
*Défaut à corriger*

Nous avons noté la présence d'un pointeau sur une partie de la plomberie au sous-sol. Il est interdit d'utiliser des robinets à selette (pointeau) sur le réseau de distribution. La présence d'un pointeau peut causer des fuites.

Nous recommandons de remplacer le pointeau par une valve.

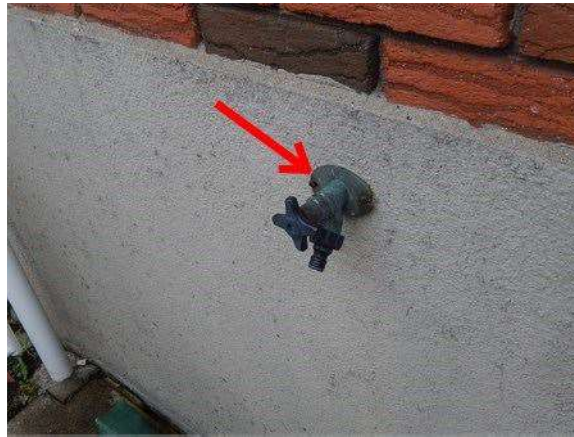
Défaut à corriger

Les robinets extérieurs fonctionnent normalement, mais ils sont toutefois dépourvus de brise vide. Les brises vides sont des composantes installés sur les robinets extérieurs afin d'éviter les risques de contre siphonnage (raccordements croisés) des eaux stagnantes provenant de l'extérieur (piscines, eau stagnante au sol ...). L'eau potable de la maison est donc sujette aux contaminations possibles, qui pourraient amener des problèmes de santé. Nous vous recommandons l'installation de robinets extérieurs conçus à cet effet. Il faudrait faire changer par un plombier certifié.

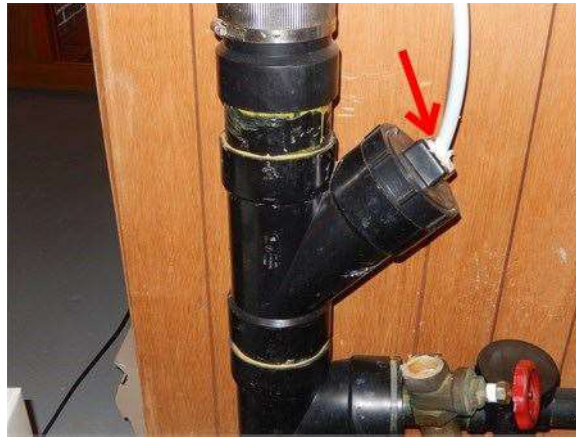
Le conduit de condensat de l'unité mural de la thermopompe du passage s'évacue dans le bouchon du regard. Ce travail est bâclé et le joint entre le tuyau et le couvercle n'est pas étanche. Cette situation permet à des odeurs et des gaz de s'y échapper. Nous vous recommandons de faire appel à un plombier afin de raccorder le conduit de condensat dans la colonne d'évacuation selon les normes.

Le tuyau de condensat s'évacue dans le couvercle du regard de nettoyage.

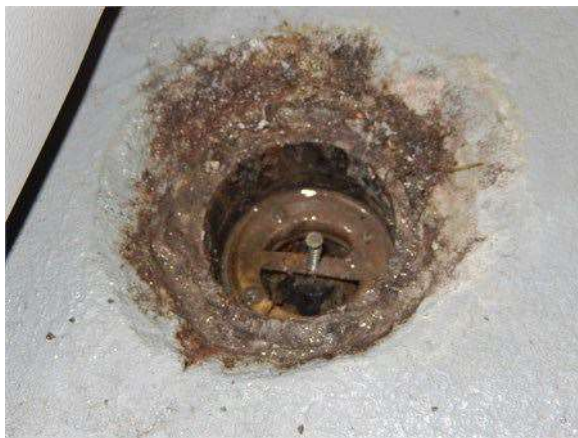
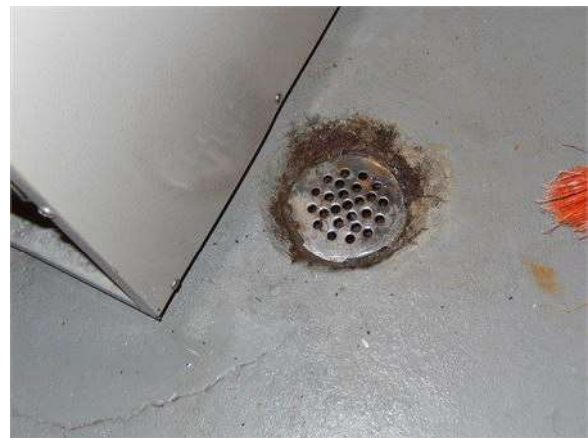
Le drain de plancher est localisé dans la partie basse du sous-sol près de l'entrée d'eau. Le drain est muni d'un clapet anti-retour de type "squeeze in". Nous n'avons pas noté d'anomalie du drain de plancher lors de notre inspection visuelle.

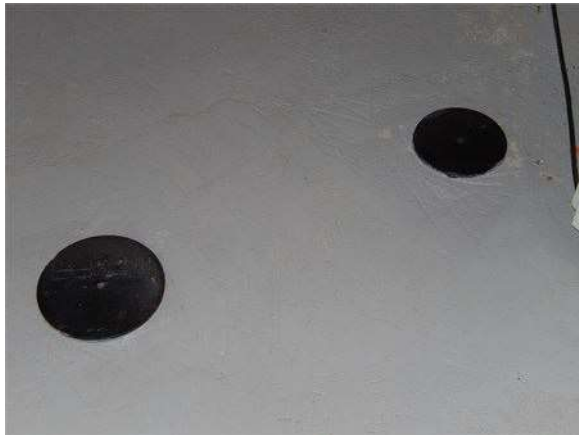
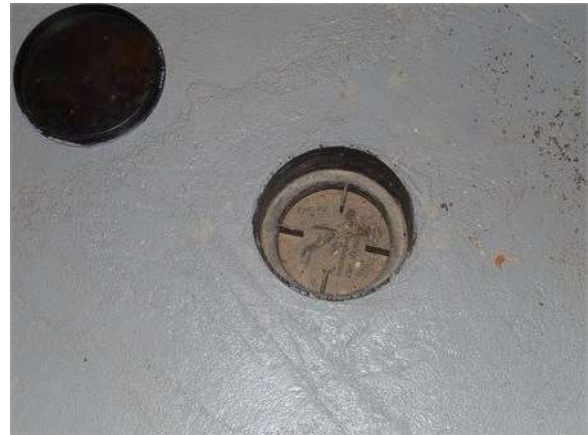
Lors de notre inspection, nous avons localisé deux dispositifs antirefoulement au sous sol près du chauffe eau. Nous n'avons pu déterminer à quoi servaient les 2 dispositifs antirefoulement. Un dispositif est branché sur la salle de bain du sous-sol et l'autre semble branché pour protéger le drain de plancher.

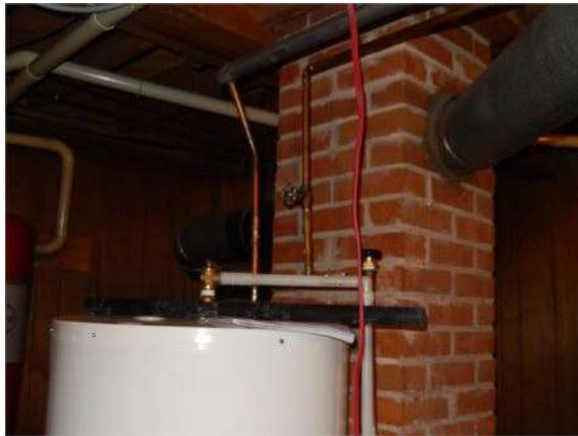
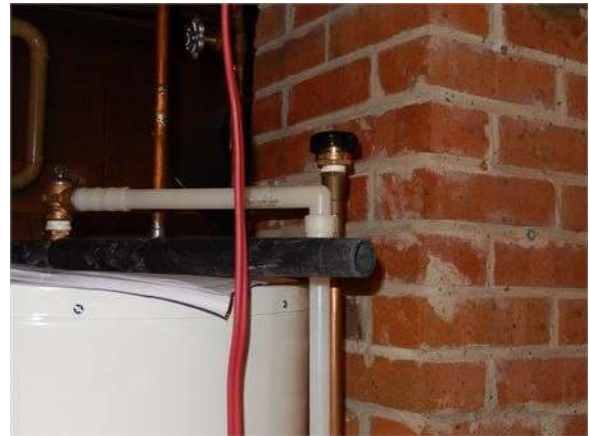
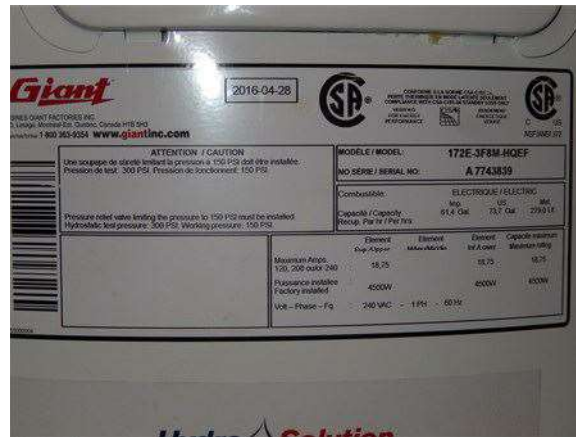
La fiche signalétique du réservoir d'eau chaude indique qu'il a été fabriqué par la compagnie Giant en 2016. Ce réservoir est situé au sous-sol. Les supports sont en bonnes conditions ainsi que la tuyauterie d'amenée, de remplissage et de ventilation. Nous avons noté la présence d'une valve d'arrêt, d'une soupape de sûreté, ainsi qu'un conduit d'évacuation abouché à la soupape afin d'évacuer l'eau vers le plancher en cas de déversement.

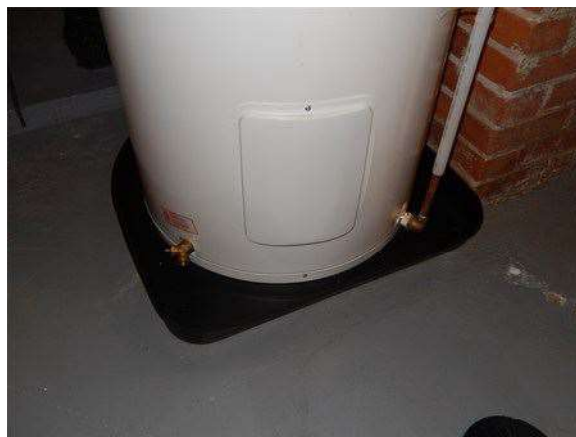
Avertissement

Lors de notre inspection, nous avons noté que la cuvette de sécurité sous le chauffe-eau n'est pas relié à un conduit de drainage. Nous vous recommandons de relier la cuvette de sûreté à un conduit de drainage le plus près. Ainsi, vous préviendrez tout dégât éventuel en cas de déversement.

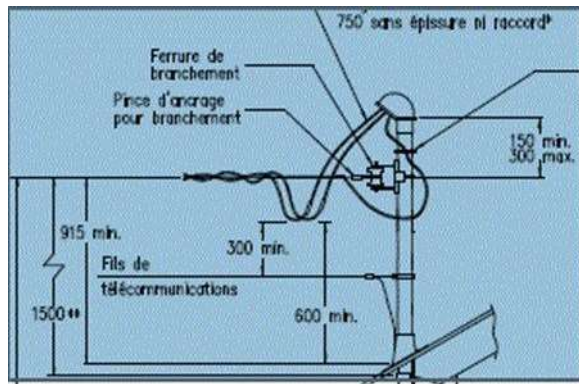
Défaut à corriger

Lors de notre inspection, nous avons noté que la distance entre les fils conducteurs et le toit et entre le toit et la boucle d'égouttement ne respecte pas le dégagement minimum. La distance minimale entre le toit et les fils conducteurs est de 915 mm et le dégagement minimale entre la boucle d'égouttement et le toit est de 600 mm. Nous vous conseillons de faire appel à un maître électricien pour procéder aux correctifs.

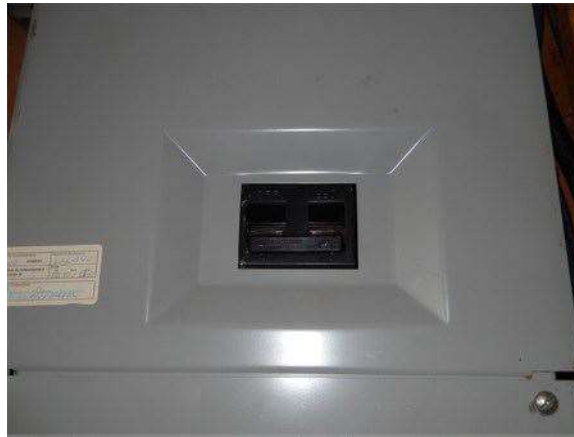
Il y a un coffret de branchement principal de 200 ampères (indiqué sur le disjoncteur). Celui-ci nous apparaît être en bonne condition. Il est situé au dessus du panneau de distribution principal au sous-sol.

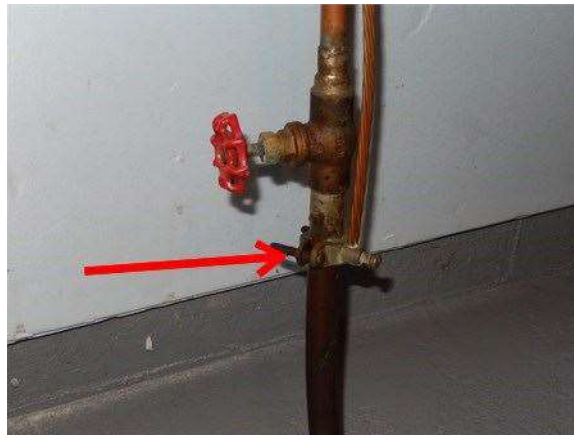
Nous avons constaté la présence d'un fil de cuivre servant de mise à la terre. Celui-ci est fixé sur l'entrée d'eau au sous-sol.

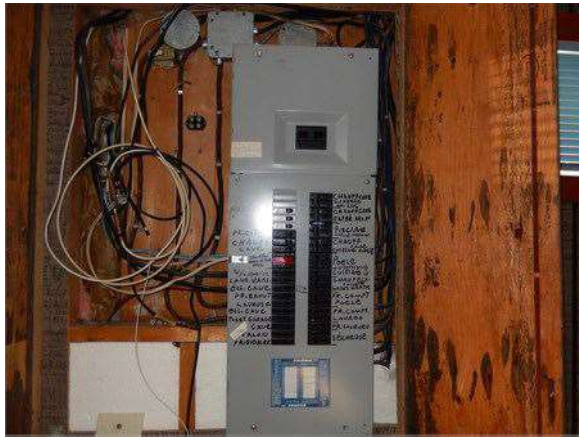
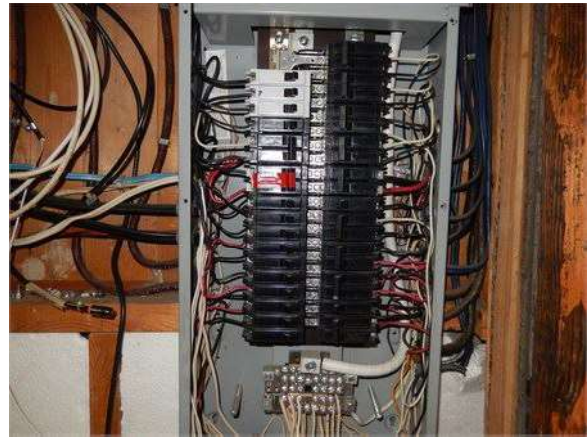
Nous avons procédé à l'ouverture du panneau de distribution principal, nous y avons vérifié la condition des câbles de dérivation ainsi que leur compatibilité avec les disjoncteurs. Aucune anomalie n'a été décelée.

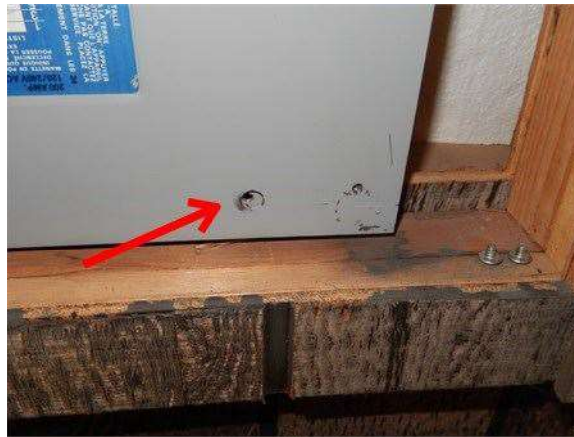
Défaut à corriger

Nous avons noté qu'il manquait une vis sur le couvert du panneau électrique. Il est recommandé que toutes les vis soient présentes afin de tenir le couvert adéquatement.

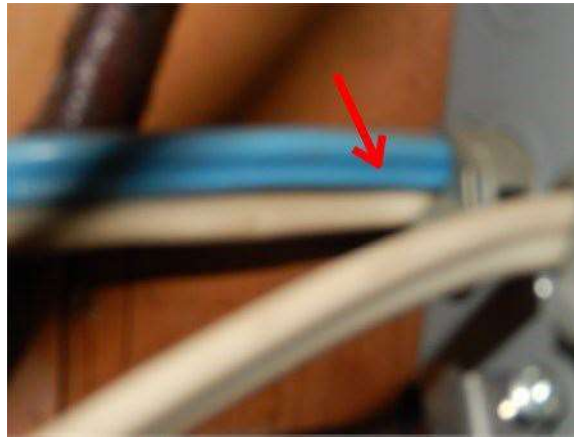
Défaut à corriger

Nous avons noté qu'un serre-fils servait pour deux circuits, ce qui est non conforme à la réglementation. Nous recommandons de faire corriger cette situation par un maître électricien.

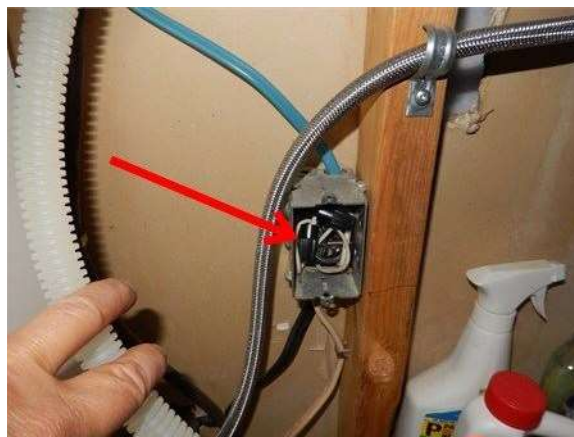
Défaut à corriger

Lors de notre inspection nous avons noté une boîte électrique servant de jonction pour lequel il n'y avait pas de couvercle. Pour des raisons de sécurité il faudrait installer un couvercle sur cette boîte.

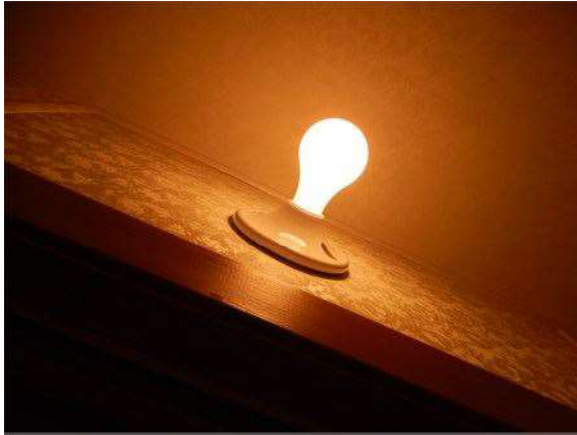
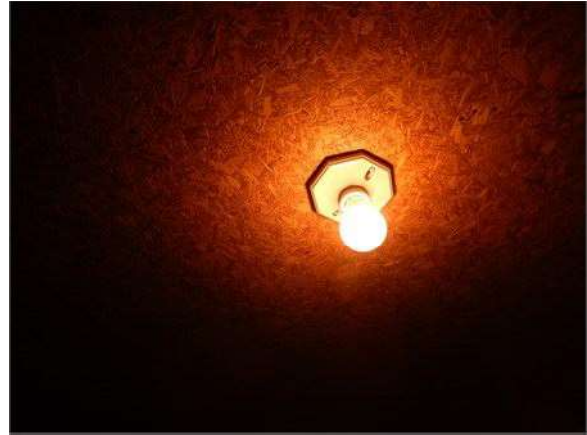
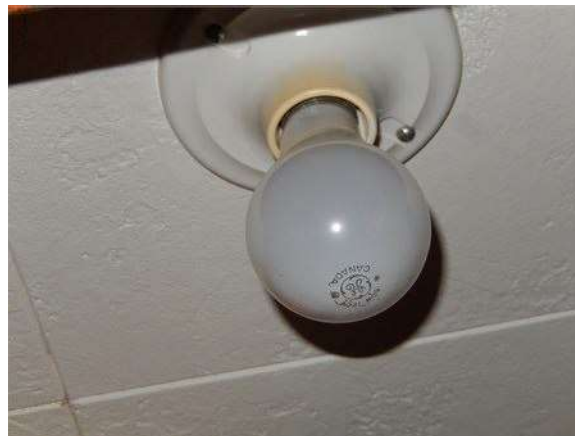
Défaut à corriger

Lors de notre inspection, nous avons noté des luminaires dans des garde robes qui n'avaient pas de couvercle. Cette situation peut représenter un risque d'incendie. Pour des raisons de sécurité, nous vous

conseillons d'installer des luminaires avec des couvercles à ces endroits.

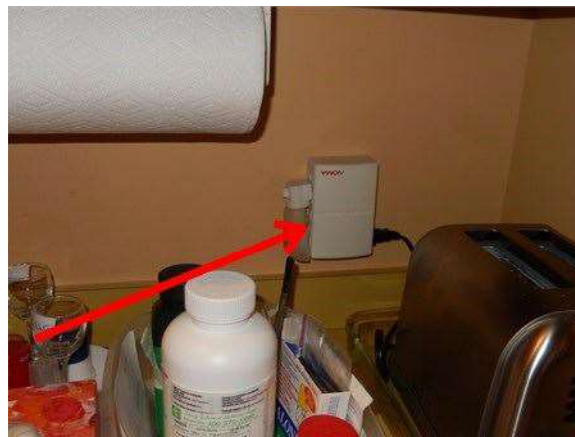
Danger potentiel

Nous avons noté une prise de courant située à moins de 1,5 mètre d'un appareil de plomberie sur le comptoir de la cuisine. Cette situation représente un risque important pour la sécurité des occupants. De plus, un appareil permettant de multiplier les prises électriques était utilisé. Cette situation peut provoquer une surcharge du circuit électrique ce qui n'est pas sécuritaire. Afin de corriger ce problème, consulter un maître électricien afin d'ajouter une prise supplémentaire sur un circuit distinct.

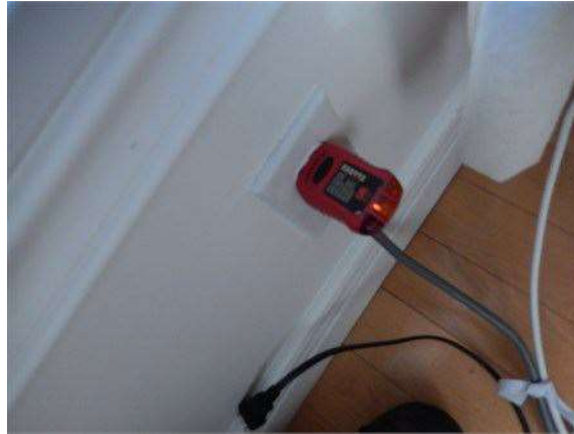
Avertissement

Certaines prises n'ont pas de mise à la terre ce qui était d'usage lorsque la maison a été construite. Il serait important de prévoir, pour le branchement de certains appareils spécialisés (ex.: ordinateur), l'installation de circuits protégés. Ne jamais enlever le brin de mise à la terre sur une fiche pour la brancher, cette pratique est dangereuse. Certains appareils doivent impérativement être alimentés par des prises avec mise à la terre (machine à laver, micro-ondes, chauffeuse, etc.). Consulter un maître électricien au besoin afin d'ajouter les circuits nécessaires.

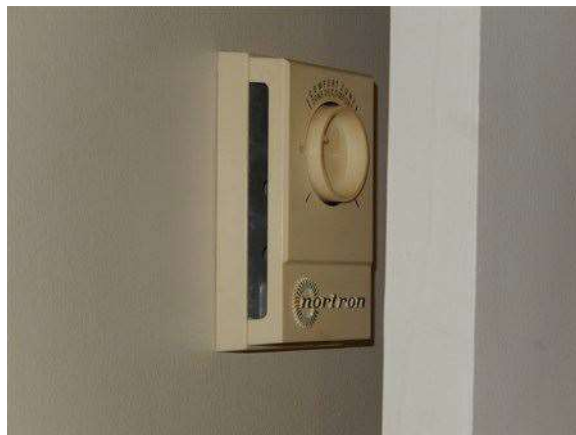
Afin d'améliorer le confort des occupants, nous recommandons le remplacement des thermostats. Les thermostats électroniques ont un rendement supérieur et peuvent réduire de façon significative les frais associés au chauffage.

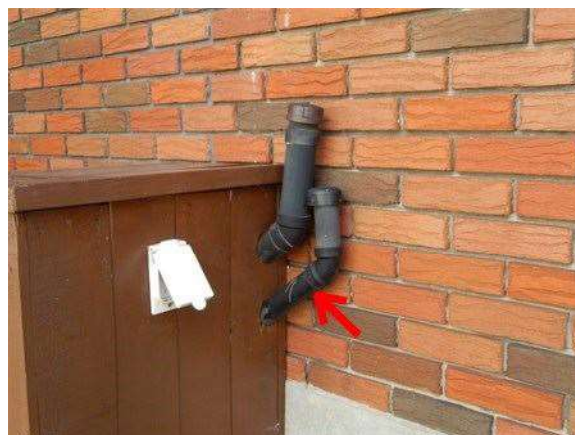
Tuyaux de remplissage.

**Défaut à corriger**

Lors de notre inspection, nous avons été informés que le réservoir à mazout datait plus de 25 ans et n'était plus conforme et donc la compagnie d'assurance ne couvre plus pour les fuites de mazout. De plus, les tuyaux de remplissage sont en PVC ce qui n'est pas conforme. Les tuyaux de remplissage doivent être en fonte. Afin de prévenir des fuites de mazout, et puisque le réservoir ne sert plus, nous vous recommandons de retirer le réservoir de la maison.

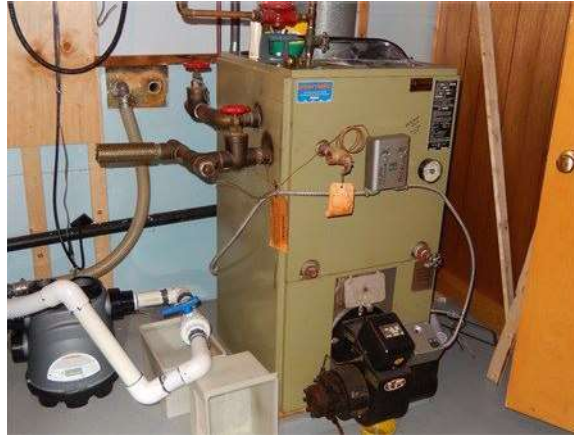
*Défaut à corriger*

Lors de notre inspection, nous avons noté un chauffe piscine fonctionnant à l'huile qui était installé dans le sous-sol. Puisque le chauffe piscine n'est plus fonctionnel, nous vous recommandons de retirer le chauffe piscine afin d'éviter des fuites d'huile et pour éviter des dégâts d'eau possible dans le sous-sol.

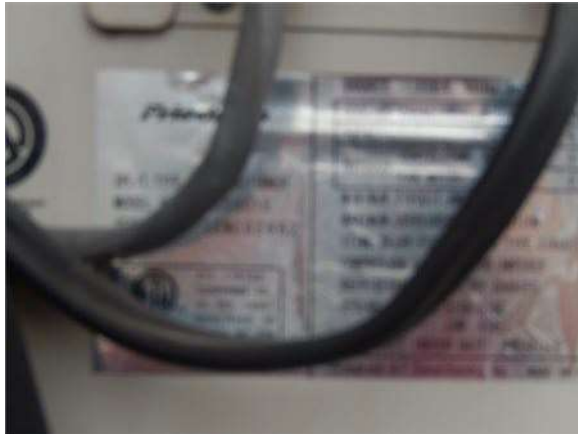
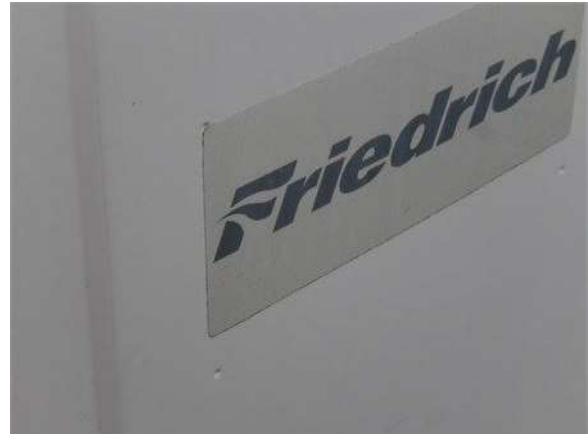
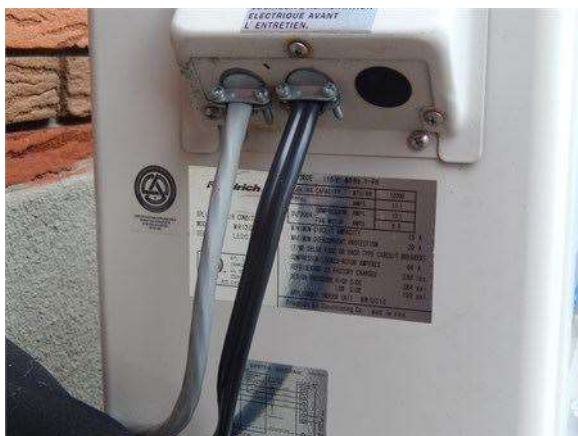
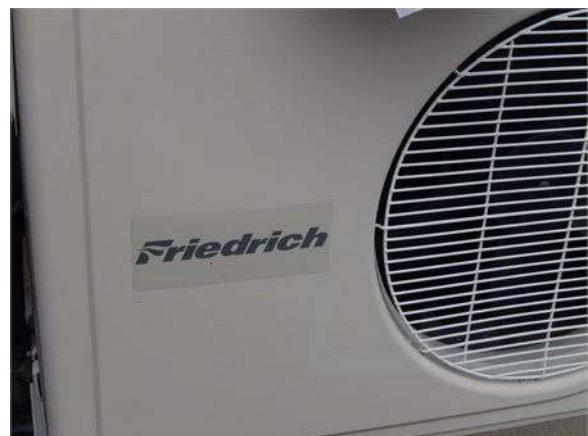
Nous avons examiné visuellement les 2 thermopompes de marque Friedrich (1 dans le salon et une dans le passage). Les thermopompes ont été installées il y a environ neuf ans selon le propriétaire. Cependant, seule une inspection par un technicien compétent muni d'un manomètre pourrait nous éclairer sur la condition réelle de l'appareil. Nous vous conseillons de vous munir d'un contrat d'entretien pour ce système. Plusieurs composantes internes doivent être nettoyées régulièrement (condensateurs et évaporateurs) et des ajustements sont à faire à l'occasion.

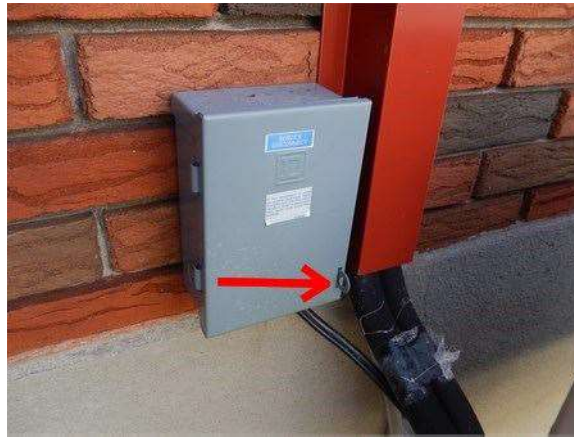
Nous vous recommandons d'installer un "Tyrap" sur la barrure des sectionneurs afin d'empêcher des enfants d'y avoir accès.

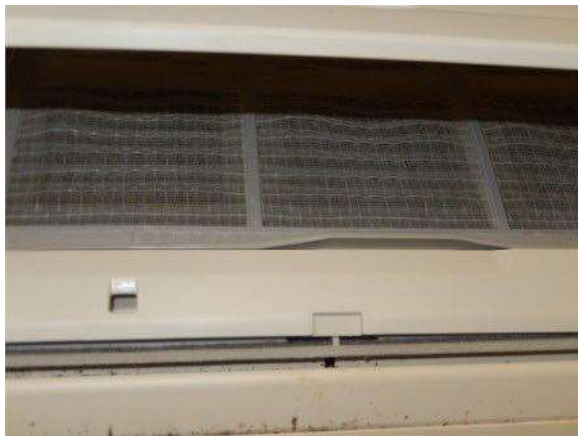
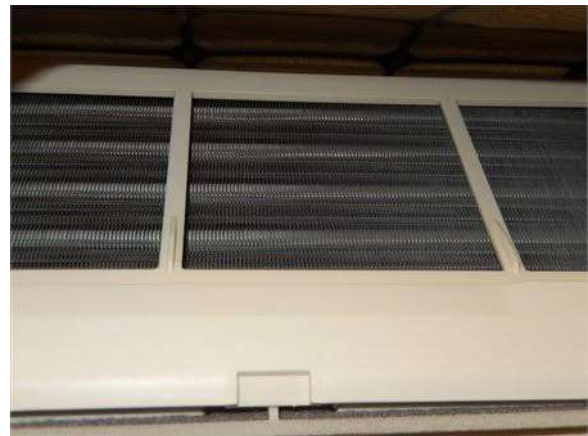
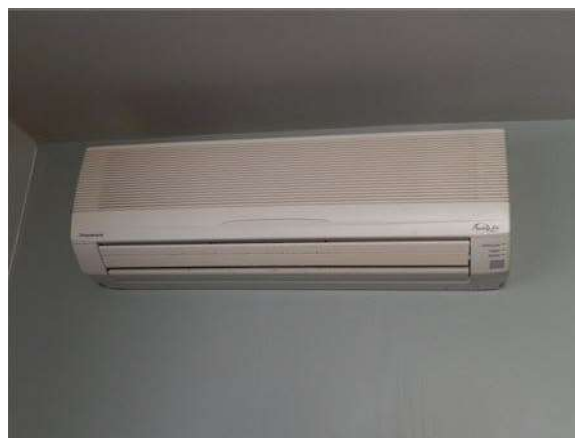
Lors de notre inspection nous avons vérifié les filtres et ils étaient propres. Nettoyer l'intérieur de l'appareil avec aspirateur et nettoyer les filtres à l'eau sur une base régulière.

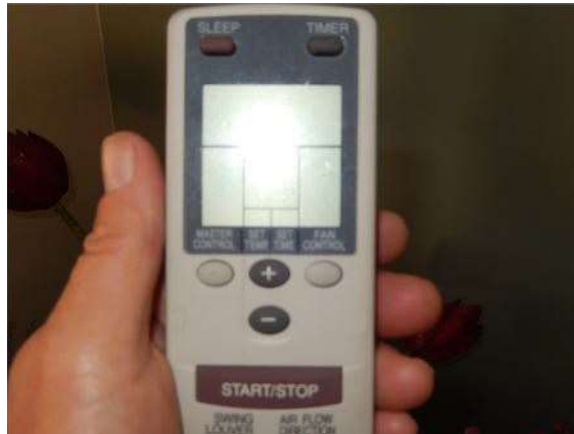
les unités murales ont été mises en fonction à l'aide d'une télécommande.

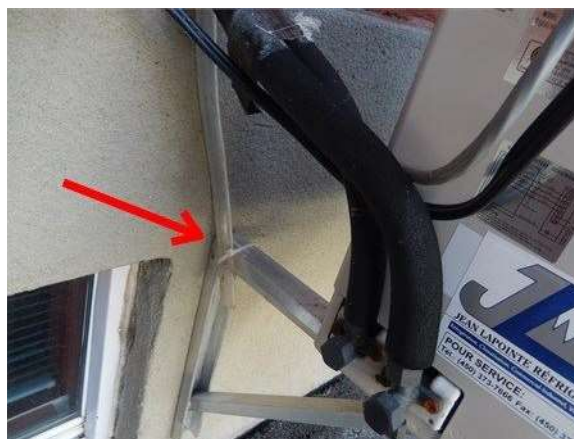
Nous avons observé l'installation d'une pompe afin d'éliminer l'eau de condensat provenant du condensateur vers l'extérieur. L'installation ne présentait pas de déficience.

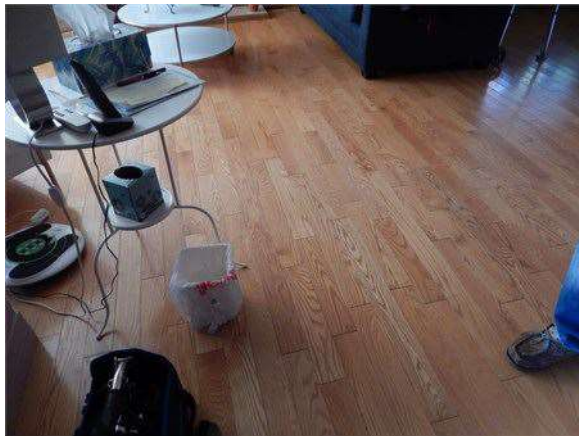
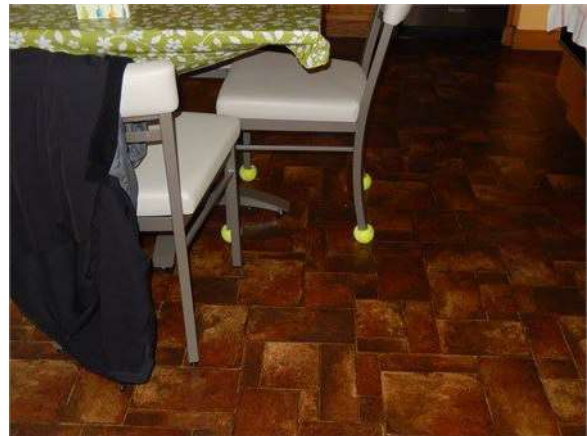
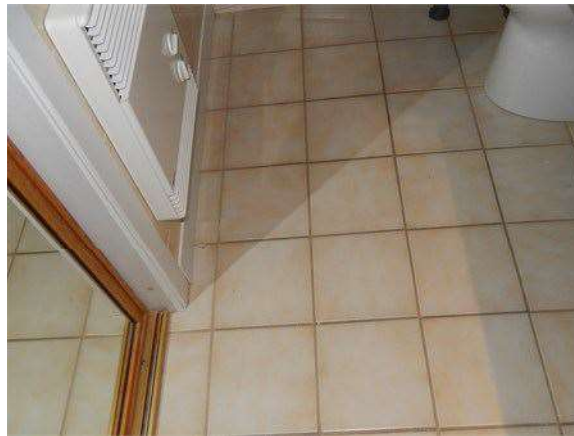
Les revêtements de plancher ne présentent aucune anomalie.

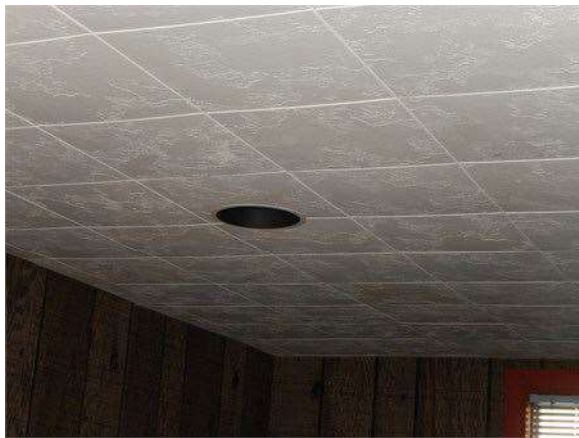
Vu l'âge avancée du bâtiment, certains matériaux, tel que les tuiles de au plafond du sous-sol ou les plafonds de stucco pourraient contenir des fibres d'amiante. Si aucun travaux ne sont effectués, la situation n'est pas problématique. Si vous deviez procéder à l'enlèvement des tuiles, il faudrait songer à en faire l'analyse afin de déterminer s'il contient de l'amiante et de prendre les précautions nécessaires.

Tuiles dans le plafond du sous-sol.

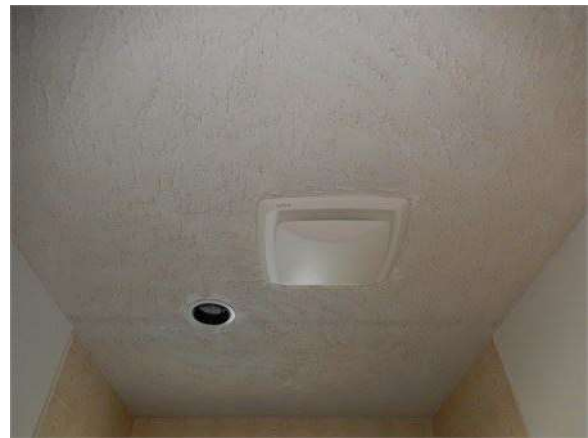
Stucco au plafond dans la salle de bain.

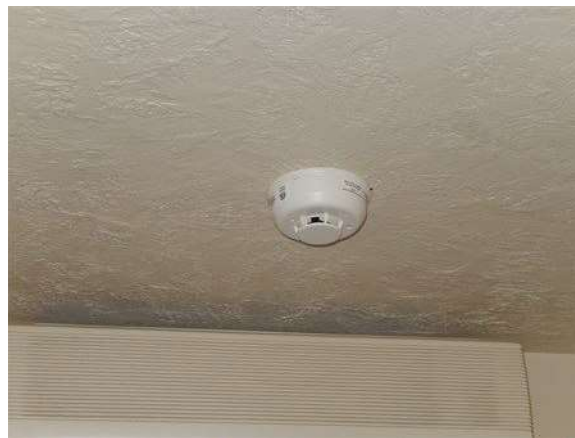
Stucco au plafond dans le passage.

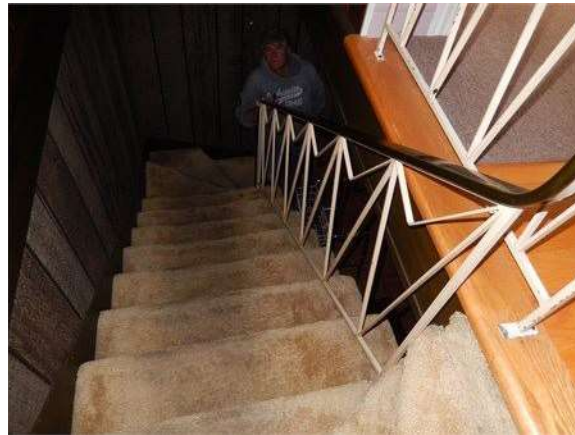
Nous n'avons pas noté d'anomalie aux escaliers menant à l'étage lors de notre inspection.

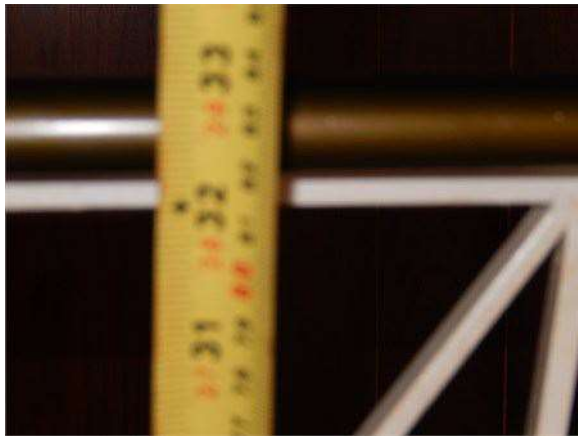
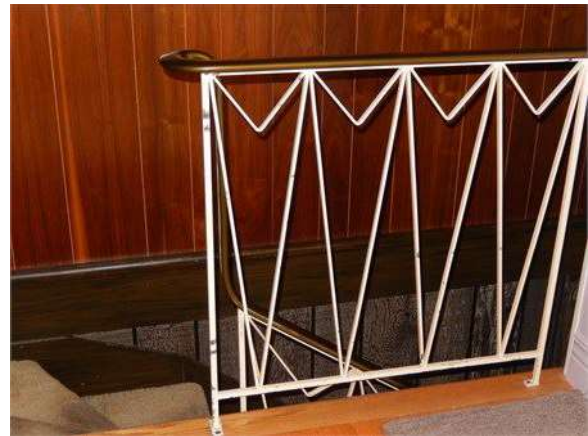
Danger potentiel

Nous avons constaté la présence d'un garde-corps dont la hauteur n'était pas de 36 po. Un garde-corps doit avoir un minimum de 36 po. de hauteur. De plus, l'espace entre les barreaux et supérieur à 4 po. La distance minimale entre les barreaux ne doit pas dépasser 4 po. Cela présente un risque sérieux d'accident. Remplacer ce garde-corps.

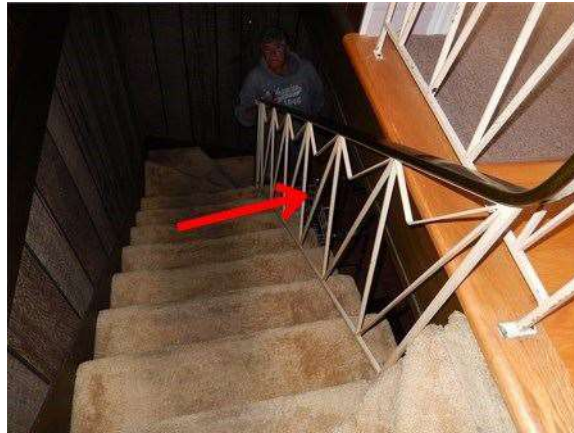
Danger potentiel

Nous avons constaté que le garde-corps de la descente de cave est instable et non sécuritaire. Cela présente un risque sérieux d'accident. De plus, l'espace entre les barreaux et supérieur à 4 po. La distance minimale entre les barreaux ne doit pas dépasser 4 po. Cela présente un risque sérieux d'accident.

Remplacer ce garde-corps.

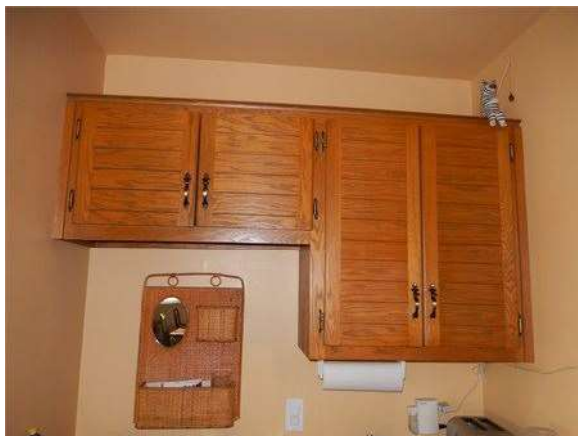
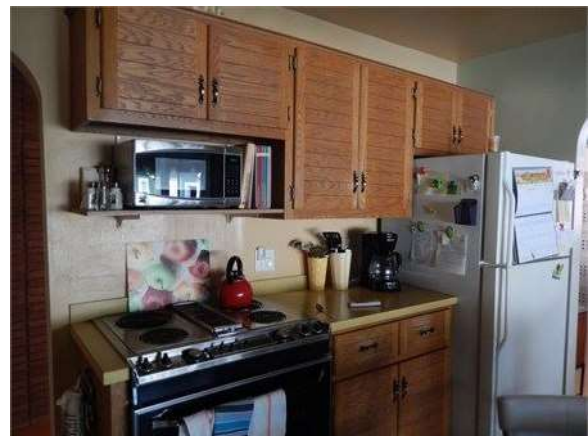
Nous n'avons pas constaté d'anomalie lors de notre inspection visuelle des armoires et des comptoirs lors de l'inspection visuelle.
