RAPPORT D'INSPECTION PRÉCHAT

PROPRIÉTÉ SISE AU
123, rue des Érables
MaVille, (Québec)

Dossier : MonsieurX161030

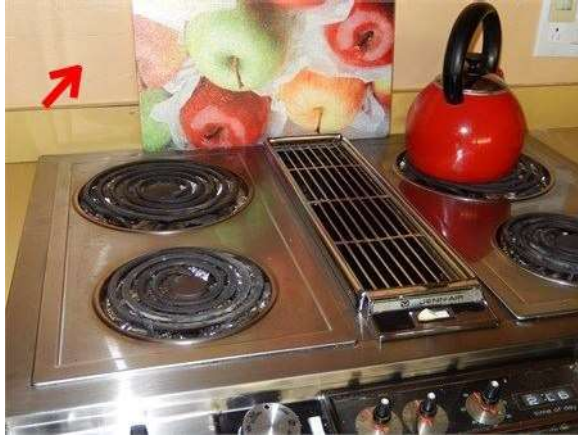
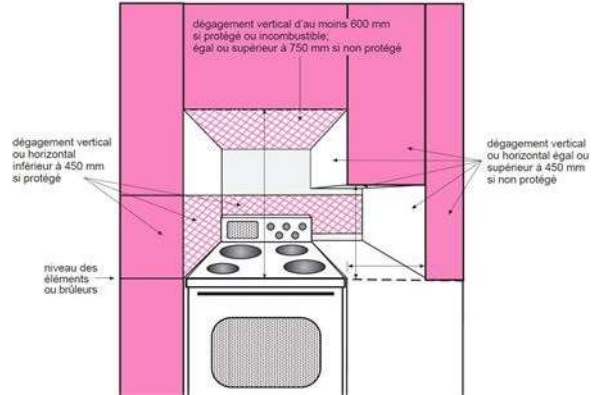
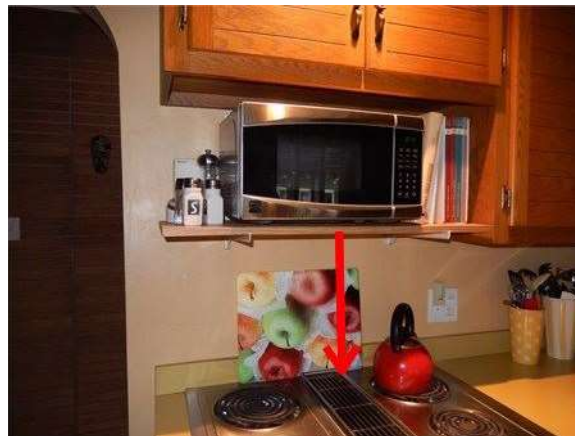
Avertissement

Il n'y a pas de céramique sur le mur derrière la cuisinière électrique. De plus, le dégagement vertical doit être d'au moins 750 mm si non protégé. Cette situation comporte un risque potentiel d'incendie plus élevé. Nous vous conseillons la pose de céramique derrière la cuisinière afin de diminuer le risque d'incendie.

La distance entre la cuisinière et l'étagère n'est pas réglementaire et comporte des risques d'incendie (minimum de 750 mm.)

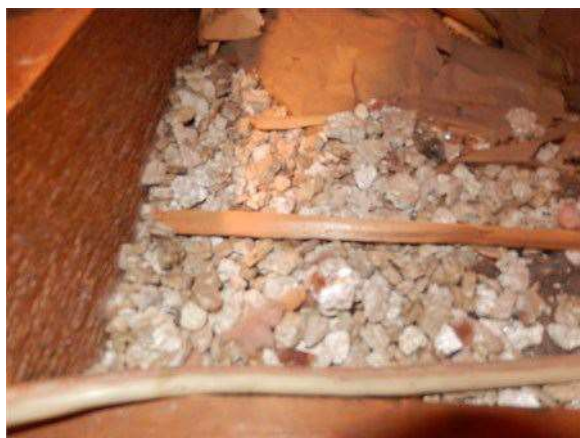
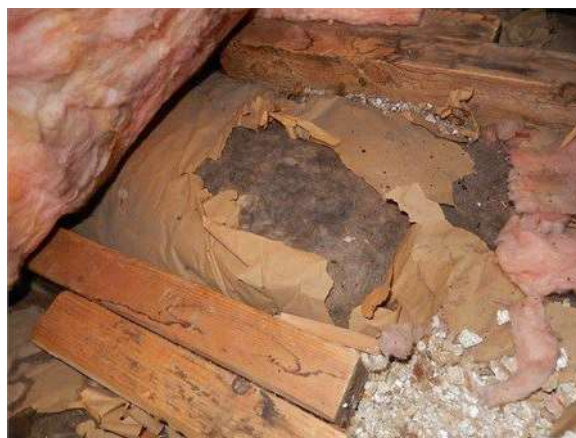
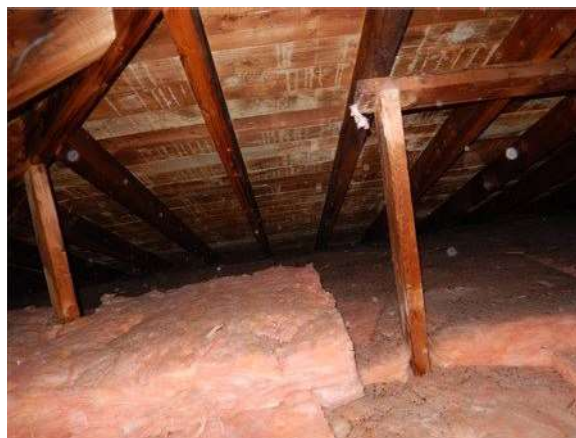
L'isolation de la toiture est composée de vermiculite et d'une couche de matelas de fibre de verre.

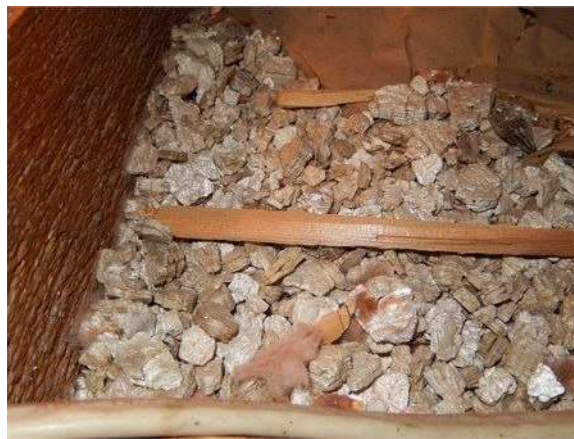
Avertissement

Nous avons observé de l'isolant de vermiculite dans l'entretoit. Nous recommandons l'analyse de celui-ci pour vérifier s'il contient de l'amiante. Nous recommandons de lire le document ci-joint dans le courriel sur le sujet, qui provient de Santé Canada. S'il s'avère après l'analyse, qu'il y a de l'amiante, nous recommandons de consulter une compagnie spécialisée pour obtenir des informations précises sur les

interventions à faire.

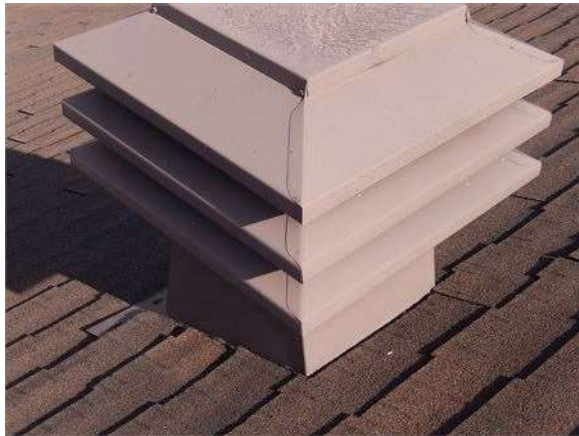
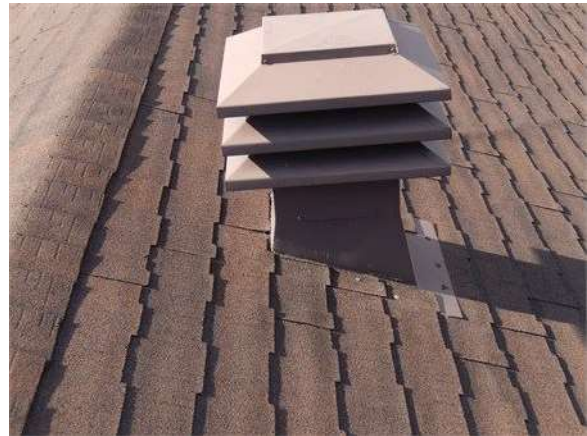
Lors de notre inspection, nous avons noté la présence de 2 maximums sur la couverture.

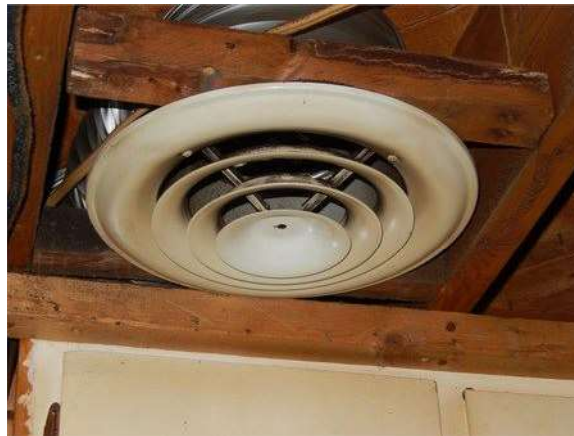
Lors de notre inspection, nous avons noté que la ventilation du sous-sol était assurée par l'échangeur d'air.

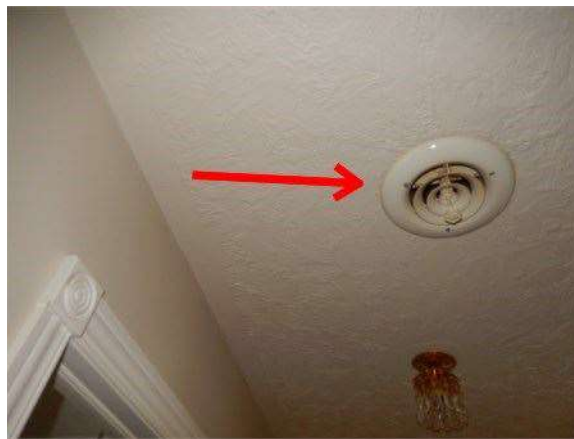
Nous avons également noté qu'il y avait une registre de ventilation dans le passage qui était directement relié à un maximum. Cette installation est artisanale et peut provoquer de la condensation dans le maximum et provoquer des moisissures. Faites appel aux services d'un spécialiste en ventilation pour des recommandations à ce sujet.

Registre du passage.

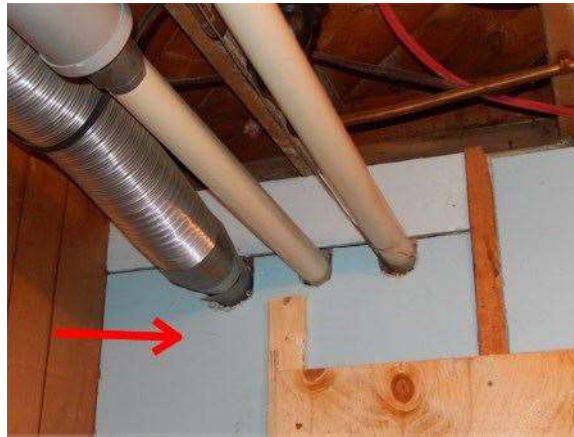
Danger potentiel

Nous avons noté la présence d'isolant de polystyrène extrudé et expansé (isolant rigide) sans protection ignifuge dans un espace habité de la maison. Ce matériau est combustible et dégage des vapeurs toxiques en cas de feu. Nous recommandons de le recouvrir d'un matériau ignifuge tel un panneau de placoplâtre (gypse firecode).

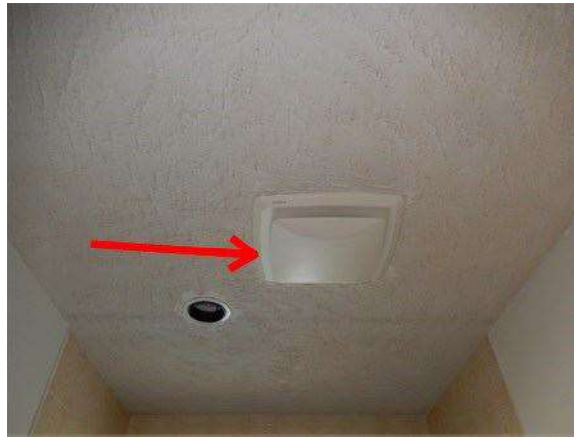
Le ventilateur de la salle de bain a été mis en marche. Ce dernier fonctionnait normalement.

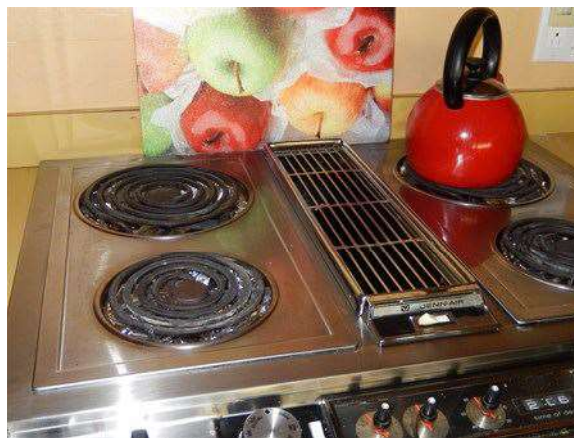
La hotte de cuisinière a été mise en marche. Cette dernière fonctionnait normalement.

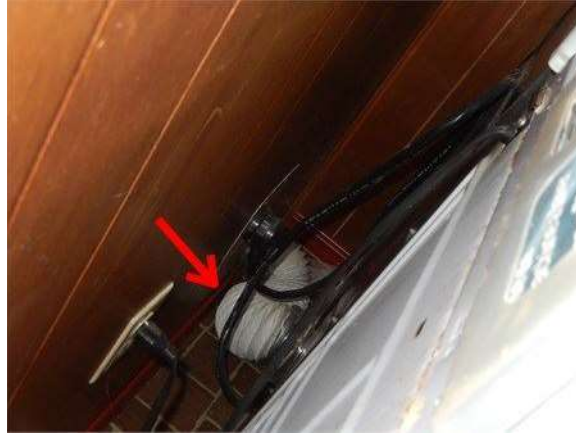
Défaut à corriger

Nous avons noté la présence d'un conduit combustible (plastique) servant à l'évacuation de l'air de la sècheuse. Nous vous recommandons de le remplacer par un conduit flexible en acier galvanisé.
